# 早来小学校 早来中学校 通学路対策箇所図

## 早来小・中学校 通学路対策箇所図 別紙①

## 早来小・中学校 通学路対策箇所図 別紙②

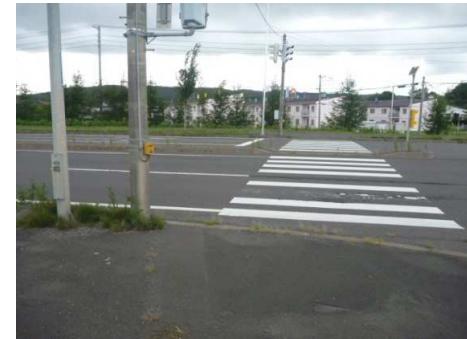
②児童が押しボタンを押すために雪山を上る場合があり危険。また、信号待ちをする際に児童が車道に接近する。

- ・適切な除雪の実施【継続】
- ・歩道に待機位置の標示を設置【継続】

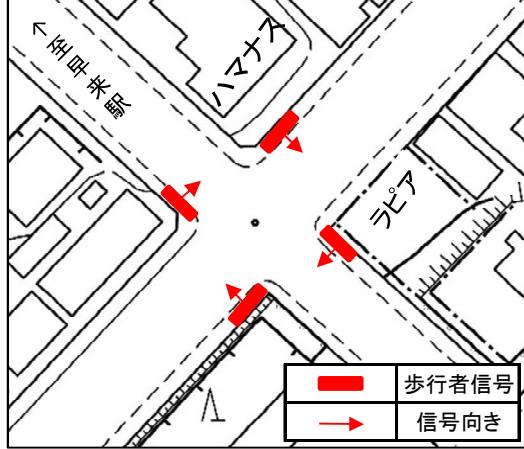
⑤歩行者信号が両方向に設置されていない。設置されていない方向に横断する際に、車両用信号を確認するといった交通規則を理解していない(できない)児童もいる。

- ・歩行者信号設置に向け検討【対策済み】

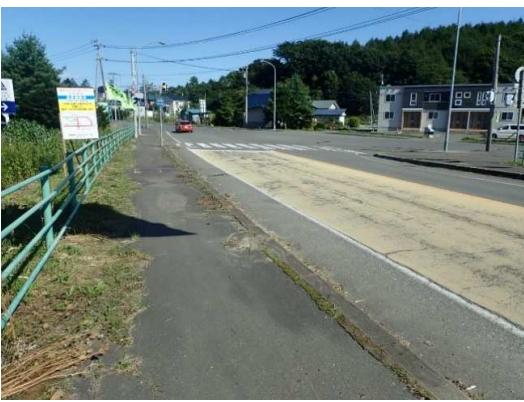
⑧スピードを出して交差点に進入する車が多い。  
特に大型車両が通行するときに危険。

- ・冬期間における適切な路面維持管理

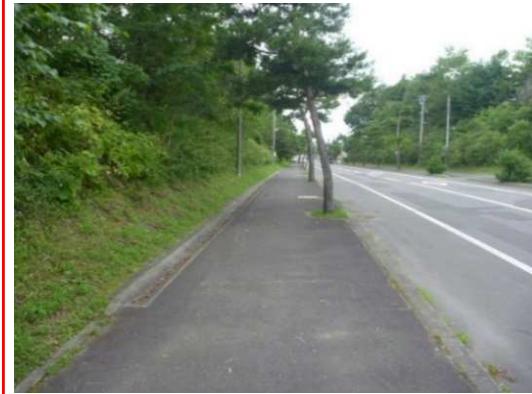
⑥街灯少なく暗い。冬は除雪の状態が悪い。

- ・街灯LED化【済み】
- ・街灯周辺にせり出す枝木の処理【継続】
- ・道路法面の雑木の伐採【継続】

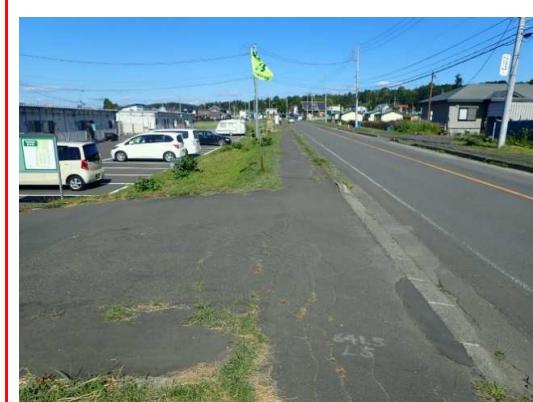
⑦街灯が少なく薄暗い。(反対側歩道には街灯あり。)

- ・通学指導の継続

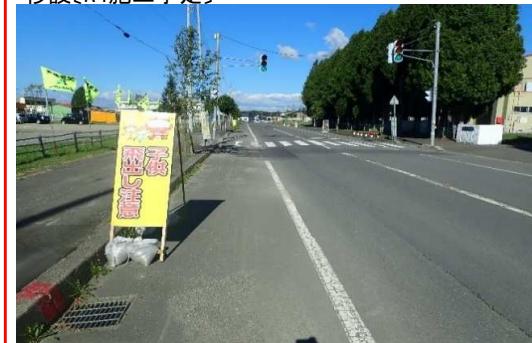
⑨授業のたびに児童生徒が道路横断しているが、  
スピードを出す車があり危険。

- ・通学指導等の継続
- ・路面表示等による速度低減対策【検討中】
- ・速度違反自動取り締まりの実施検討【警察】
- ・新学校の開校に合わせて学校前手押し信号機の移設[R4施工予定]

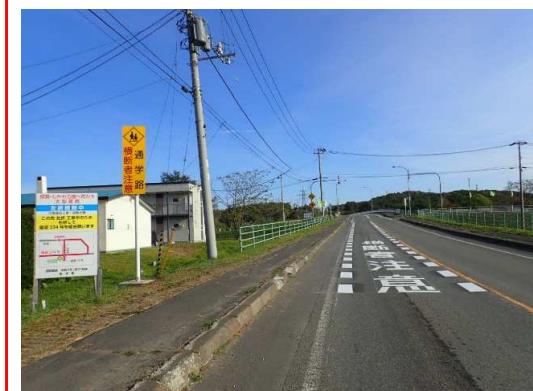
⑩冬期間スクールバスに乗車するため児童が道  
道を横断する時に、交通量が多いため危険である。

- ・路面表示や看板等による速度低減対策[R2済み]
- ・通学指導等の継続

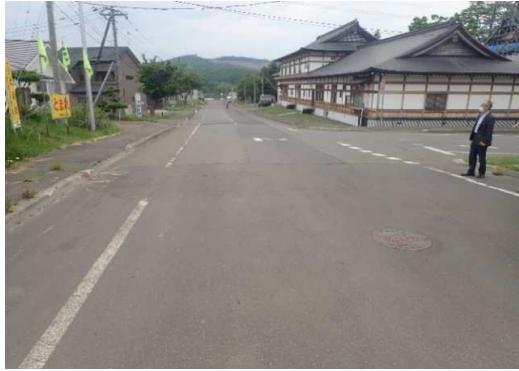
⑪町役場・学校・陽光園につながる道路であり交通量が多く、登校時間にかなり高速で通行する車両がある。児童が横断する時に危険。

- ・通学指導の継続
- ・車両に対する注意看板の設置[済み]
- ・路面標示又はカラー舗装等の設置[検討中]
