# 安平町社会教育施設等長寿命化計画

令和 4 年 5 月

安平町教育委員会

### (2) 施設の劣化状況調査

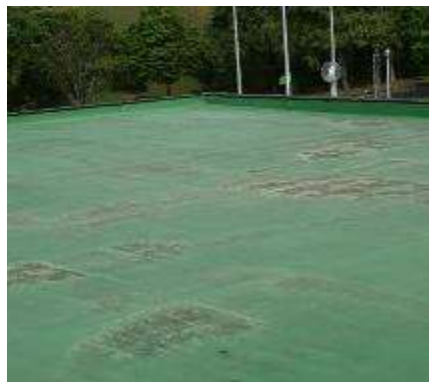
1: 屋上防水の状況

部分的な劣化が見られる

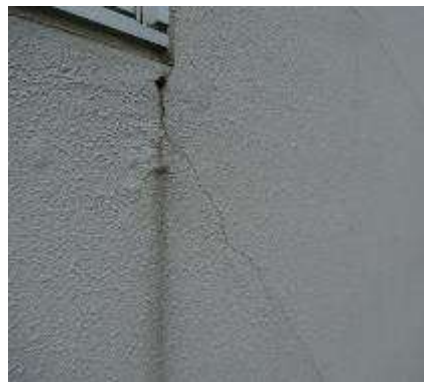
2: 外壁の状況

外壁の亀裂とともに塗装の剥離が見られる

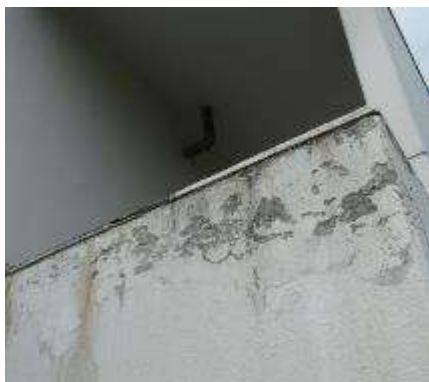
3: 外壁の状況（屋外階段）

階段腰壁部で広範囲な塗装剥離が見られる

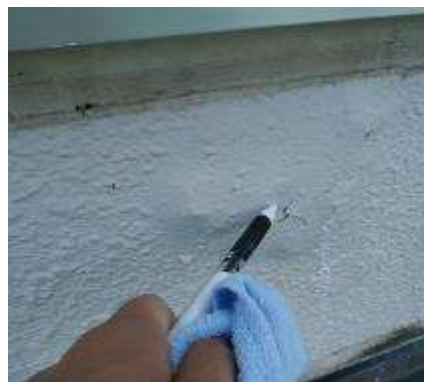
4: 外壁塗装の状況

外壁の亀裂に伴う塗装の亀裂と雨水の侵入等による塗装剥離（膨れ）が見られる

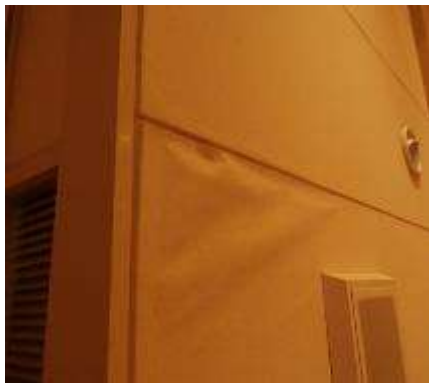
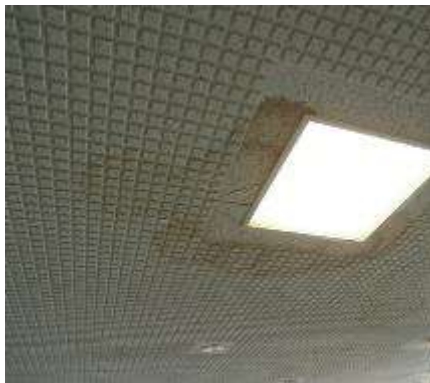
| 施設内部 | | |
|---|---|---|
| <p><b>1:大集会場の状況</b></p> <p>壁紙の膨れ、複数箇所で見られる</p> | | <p><b>2:ロビーの状況</b></p> <p>1F ロビー天井の雨漏り跡</p> |

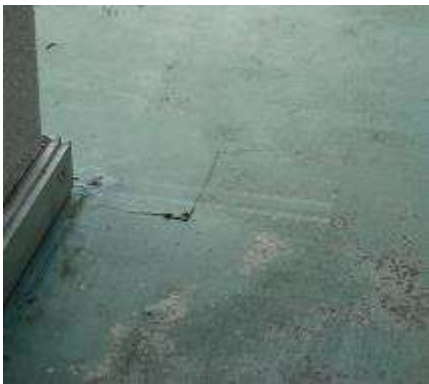
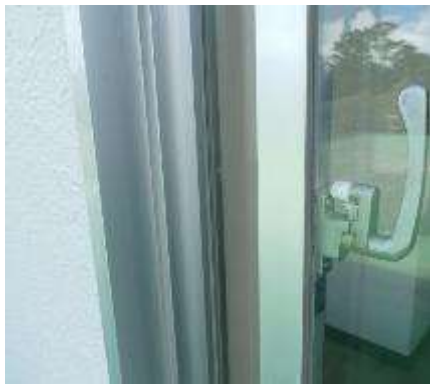
| 施設内部 | | |
|---|---|---|
| <p><b>3:施設 2F テラスの状況</b></p> <p>屋上防水は表面の劣化が見られる</p> | | <p><b>4:サッシ類の劣化</b></p> <p>サッシの状況、シール部は硬化等なく比較的良好な状況</p> |

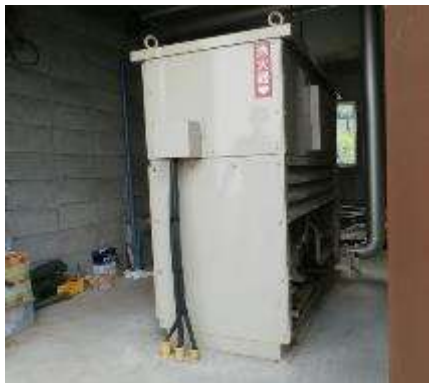
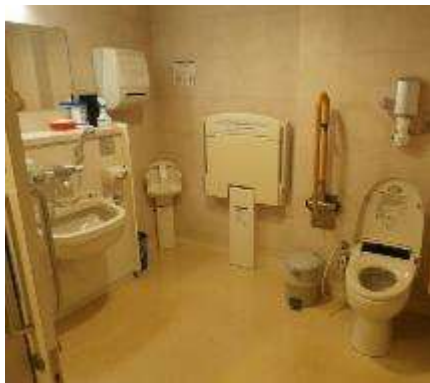
| 施設内部 | | |
|---|---|---|
| <p><b>5:自家発電設備の状況</b></p> <p>屋外の自家発電設備の状況。設置後年数経過による更新要望が挙げられている。</p> | | <p><b>6:多目的トイレの状況</b></p> <p>施設内の多目的トイレの状況、改修が行われている</p> |

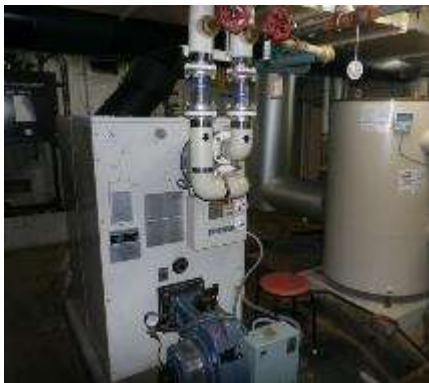
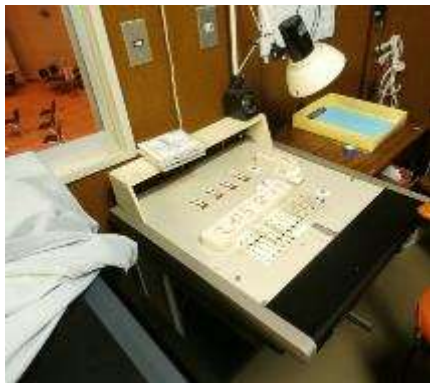
| 施設内部 | | |
|---|---|---|
| <p><b>7:機械室ボイラーの状況</b></p> <p>設置後年数経過による更新要望が挙げられている。<br/>(平成8年更新、なお給湯ボイラーは平成9年設置)</p> | | <p><b>8:大集会室の機材等の状況</b></p> <p>調光設備をはじめ、音響、ステージ吊り物等、設置後年数経過による更新要望が挙げられている。</p> |

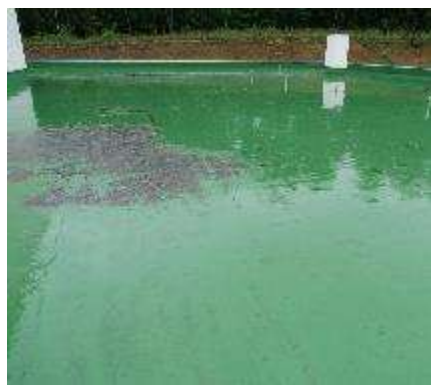
#### 2: 屋上の状況

屋上防水ドレン周りの状況、日常的に清掃されており。良好な管理状況に保たれている

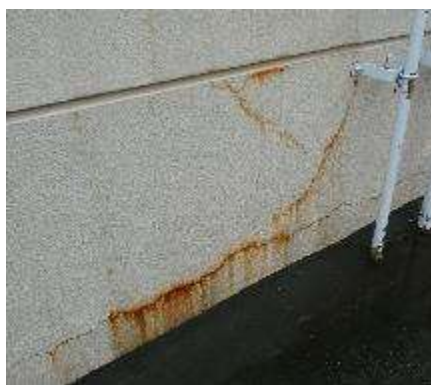
#### 4: 外壁の状況

施設正面ガラスウォール腰壁、外壁及び塗装面の亀裂に伴う塗装剥離が見られる

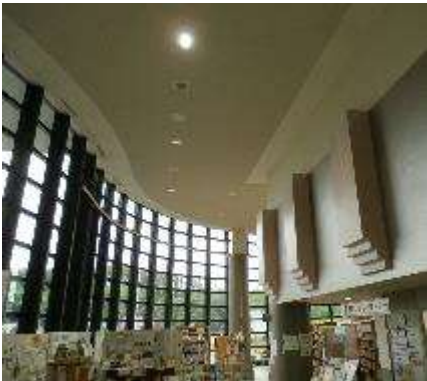
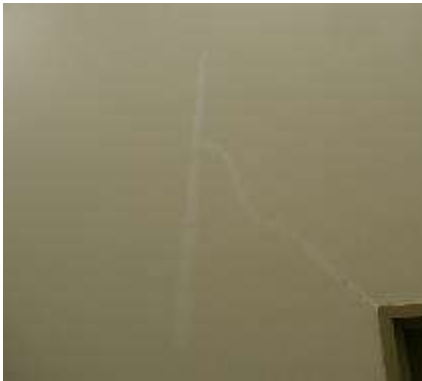
| 施設 内部 | | | | |
|---|---|---|---|---|
| 1:施設内部の<br>状況 | | 2:内部壁面の<br>状況 | | |

| 施設 内部 | | | | |
|---|---|---|---|---|
| 図書コーナー<br>の状況、床・天<br>井など、概ね<br>良好な状況 | | | | 地震による亀<br>裂補修跡が見<br>られる |

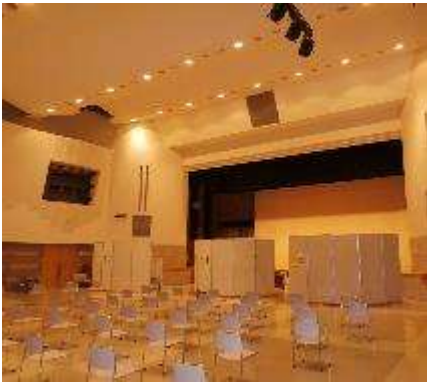
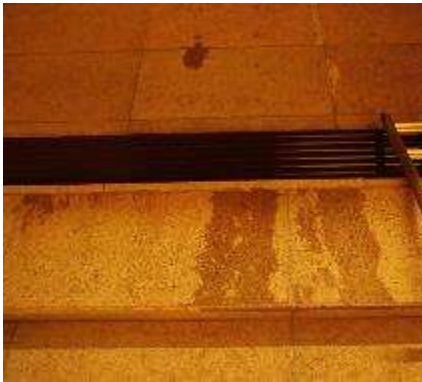
| 施設 内部 | | | | |
|---|---|---|---|---|
| 3:集会室の状<br>況 | | 4:集会室ステ<br>ージの状況 | | |

| 施設 内部 | | | | |
|---|---|---|---|---|
| 集会室内部の<br>状況、床・天井<br>など、概ね良<br>好な状況（R3<br>年度に壁面補<br>修済） | | | | ステージ袖壁<br>の雨漏りの状<br>況 |

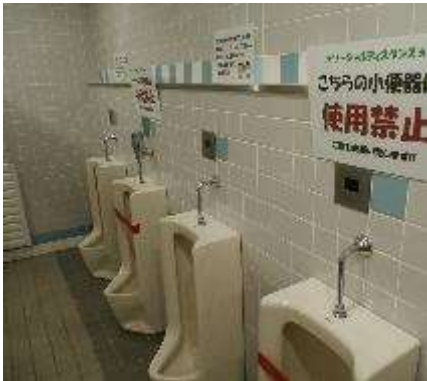
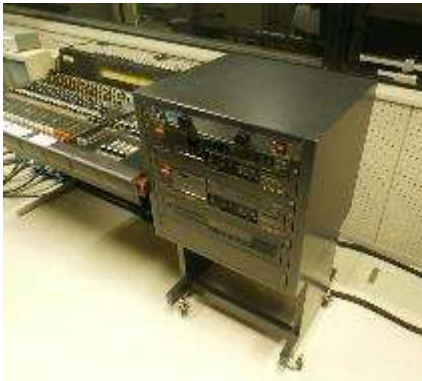
| 施設 内部 | | | | |
|---|---|---|---|---|
| 5:トイレの状況 | | 6:調光室の状<br>況 | | |

| 施設 内部 | | | | |
|---|---|---|---|---|
| 小便器センサ<br>ーの故障（計 3<br>か所） | | | | 調光卓及び音<br>響設備、スポ<br>ットライト<br>等、設置後年<br>数経過による<br>更新要望が挙<br>げられている。<br>（機器は製<br>造終了） |

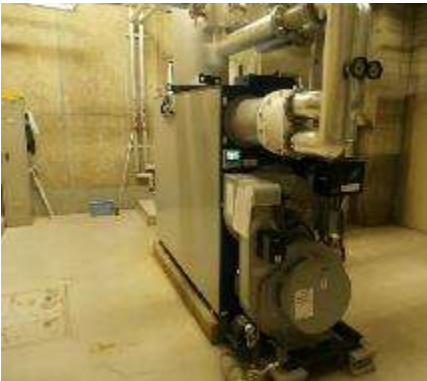
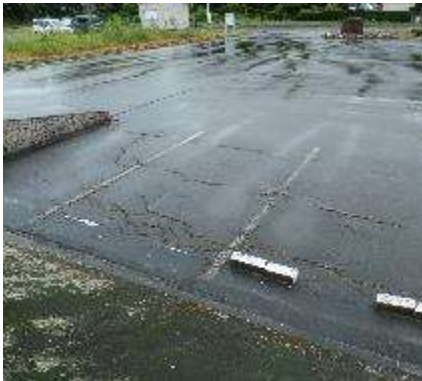
| 施設 内部 | | | | |
|---|---|---|---|---|
| 7:ボイラー室<br>の状況 | | 8:屋外の状況 | | |

| 施設 内部 | | | | |
|---|---|---|---|---|
| 設置後年数経<br>過により、給<br>水ポンプの改<br>修要望が挙げ<br>られている。 | | | | 駐車場（舗装）<br>の割れが見ら<br>れる |

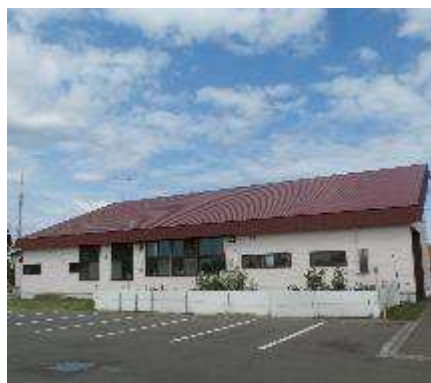
##### 1: 屋根の状況

既存棟の屋根の状況、平成23年に塗装改修が行われ概ね良好な状況

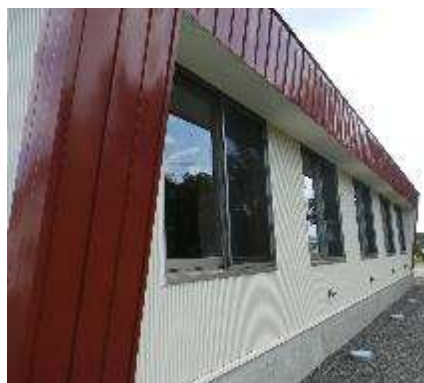
##### 2: 屋根の状況

平成29年に行われた増築部の屋根の状況。劣化等無く概ね良好な状況

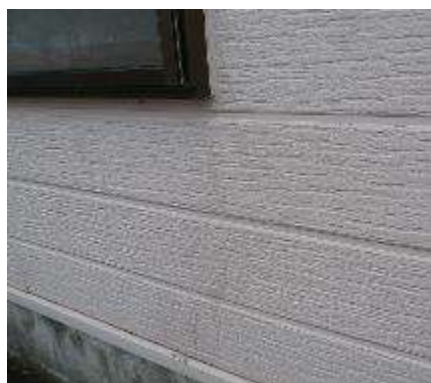
##### 3: 外壁の状況

亀裂補修された外壁の状況

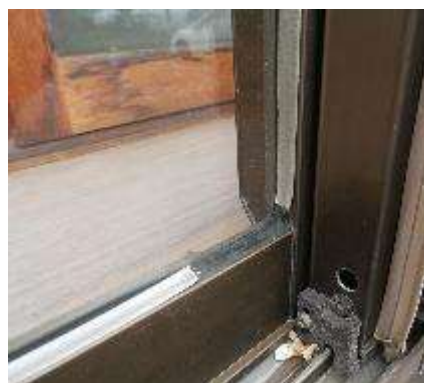
##### 4: サッシ廻りの状況

サッシのシールは経年劣化による破損（切断）が複数箇所で見られる。

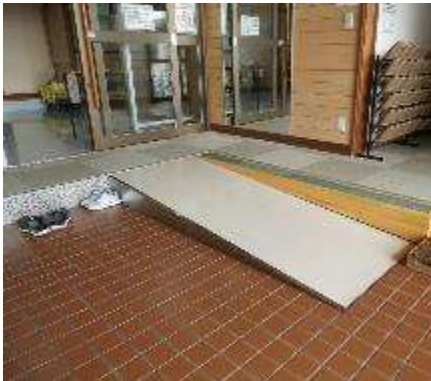
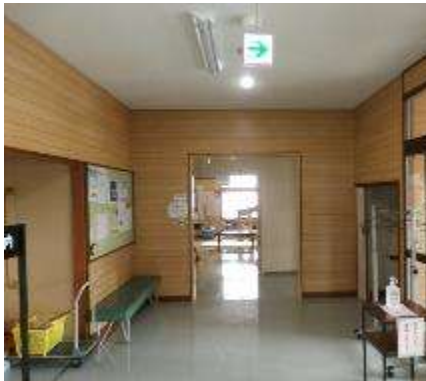
| 施設内部 | | | |
|---|---|---|---|
| <b>1:エントランスの状況</b><br>ロビースロープの状況（後付け） | | <b>2:内部廊下の状況</b><br>屋内は改修等が行われており、概ね良好な状況 | |

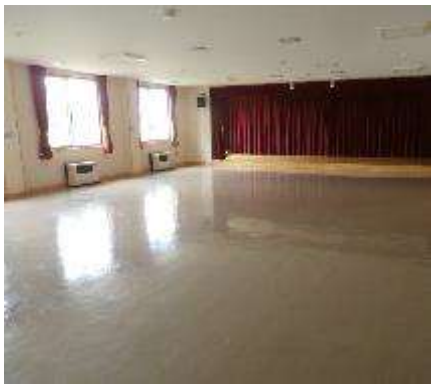
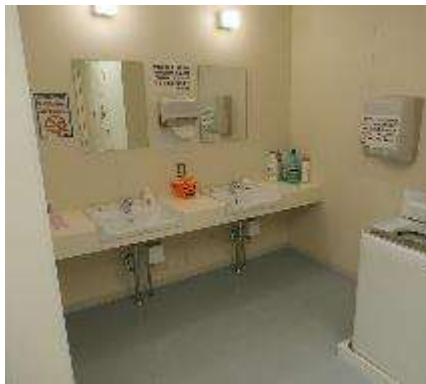
| 施設内部 | | | |
|---|---|---|---|
| <b>3:多目的ホールの状況</b><br>改修後の多目的ホールの状況（床結露が起こる） | | <b>4:トイレの状況</b><br>大規模改修されたトイレ、良好な状況 | |

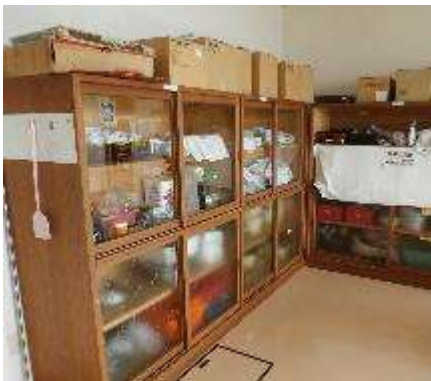
| 施設内部 | | | |
|---|---|---|---|
| <b>7:料理室の状況</b><br>戸棚は老朽化と地震による破損が見られる | | <b>8:換気扇の状況</b><br>各部屋の換気扇は老朽化が見られる | |

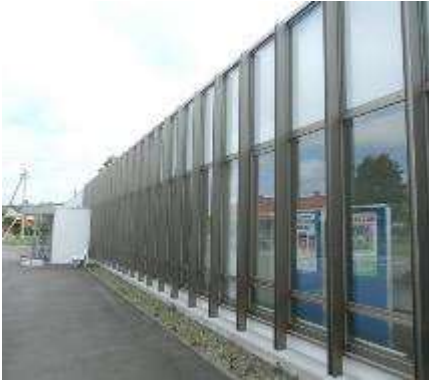
| － 劣化状況評価 － | | | | | | | | | | |
|---|---|---|---|---|---|---|---|---|---|---|
| <p><b>1: サッシの状況</b></p> <p>施設正面のサッシの状況、破損等は無く概ね良好な状況</p> | | | <p><b>2: 外壁の状況</b></p> <p>サッシ周辺の外壁の亀裂。複数箇所で見られる</p> | | | | | | | |

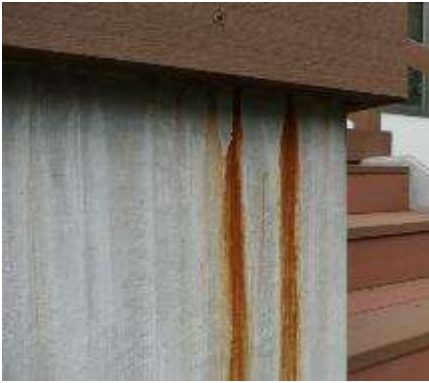
| － 劣化状況評価 － | | | | | | | | | | |
|---|---|---|---|---|---|---|---|---|---|---|
| <p><b>3: テラス周辺の状況</b></p> <p>テラス木柵設置部の錆汁</p> | | | <p><b>4: サッシ廻りの状況</b></p> <p>サッシ廻りのコーキングは硬化等はなく、概ね良好な状況</p> | | | | | | | |

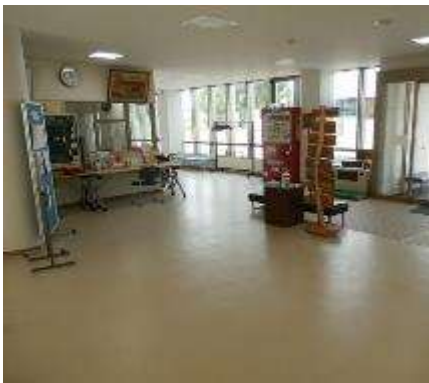
| 施設 内部 | | | |
|---|---|---|---|
| 1:エントランス<br>ホールの状<br>況 | | 2:集会室の状<br>況 | |

| 施設 内部 | | | |
|---|---|---|---|
| 施設内部は劣<br>化等は無く概<br>ね良好な状況 | | 劣化、破損等<br>は無く概ね良<br>好な状況。(壁<br>面に吸音材改<br>修が行われて<br>いる) | |

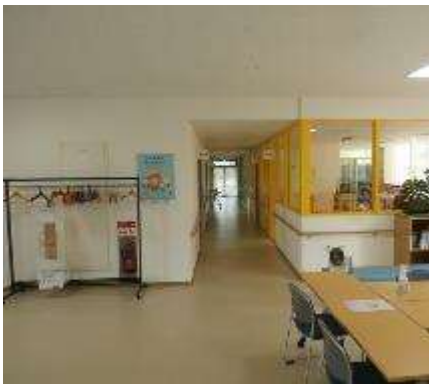
| 施設 内部 | | | |
|---|---|---|---|
| 3:施設内部の<br>状況 | | 4:調理室の状<br>況 | |

| 施設 内部 | | | |
|---|---|---|---|
| 劣化、破損等<br>は無く概ね良<br>好な状況 | | 劣化、破損等<br>は無く概ね良<br>好な状況 | |

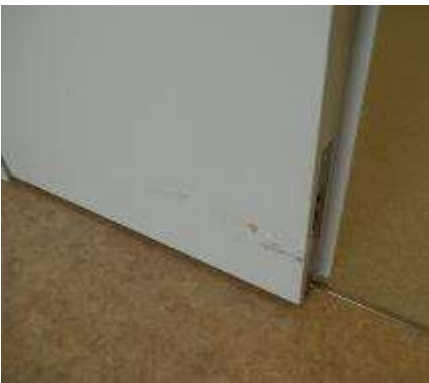
| 施設 内部 | | | |
|---|---|---|---|
| 5:施設内、建<br>具の状況 | | 6:廊下壁の状<br>況 | |

| 施設 内部 | | | |
|---|---|---|---|
| 内部 建 具 の<br>内、数か所に<br>擦り傷等が見<br>られる | | 廊下壁紙の一<br>部に歪み（皺）<br>等が見られる | |

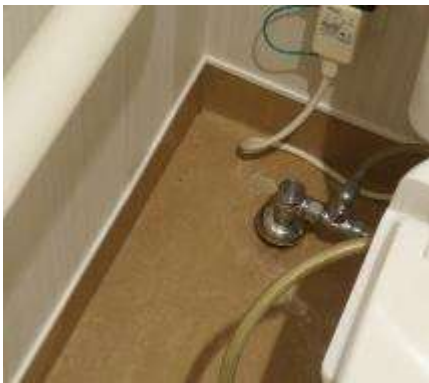
| 施設 内部 | | | |
|---|---|---|---|
| 7:多目的トイレ<br>の状況 | | 8:給湯室の状<br>況 | |

| 施設 内部 | | | |
|---|---|---|---|
| 多 目 的 ト イ レ、給水管の水漏れ跡<br>（数回確認さ<br>れたが常時で<br>は無い） | | 給湯（熱湯）蛇<br>口の長さが短<br>い | |

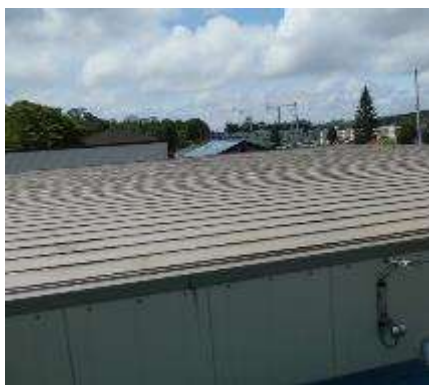
#### 1: 屋根の劣化

屋根板金（塗装）は経年劣化が見られる

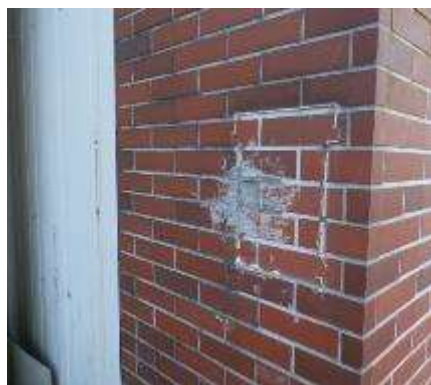
#### 2: 外壁の状況

外壁の煉瓦タイルの一部に劣化（破損）が見られる

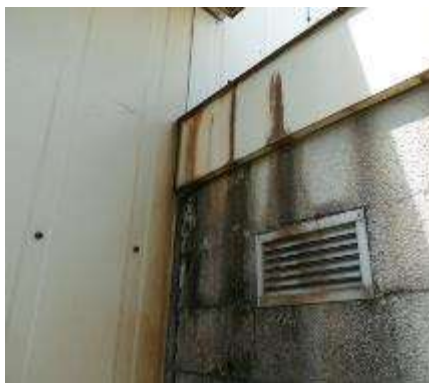
#### 3: 外壁の状況

ボイラー室の外壁の状況、屋根からの錆汁による汚れが見られる

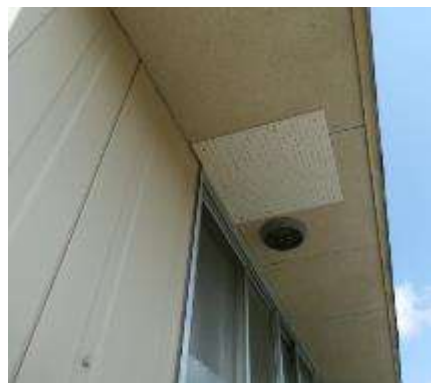
#### 4: 軒天の状況

軒天の一部に破損による修繕跡が見られる

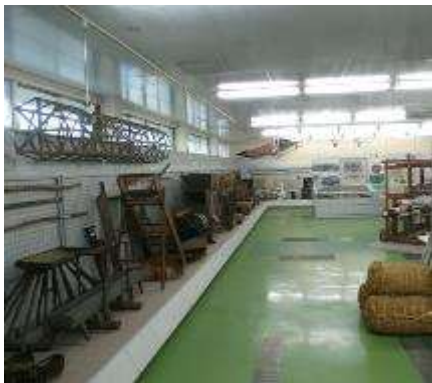
| 施設内部 | | | |
|---|---|---|---|
| <p><b>1:展示室の状況</b></p> <p>経年劣化は見られるものの破損等はない</p> | | <p><b>2:展示室の状況</b></p> <p>経年劣化は見られるものの破損等はない</p> | |

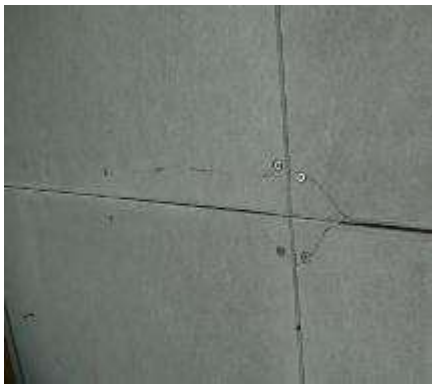
| 施設内部 | | | |
|---|---|---|---|
| <p><b>3:収蔵庫 1 の状況</b></p> <p>収蔵庫内壁の一部にヒビが見られる</p> | | <p><b>4:収蔵庫 2 の状況</b></p> <p>内壁の一部に破損が見られる</p> | |

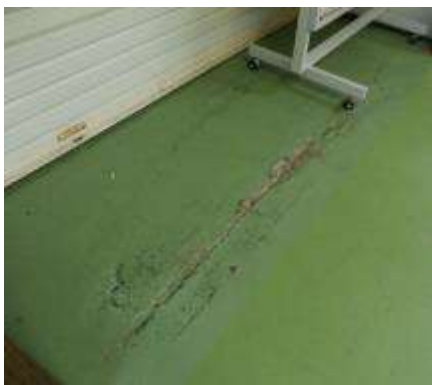
| 施設内部 | | | |
|---|---|---|---|
| <p><b>5:展示室床の状況</b></p> <p>展示室の床に亀裂が複数箇所で見られる</p> | | <p><b>6:展示室壁面の状況</b></p> <p>展示室のダクト周辺に複数箇所壁面の亀裂が見られる</p> | |

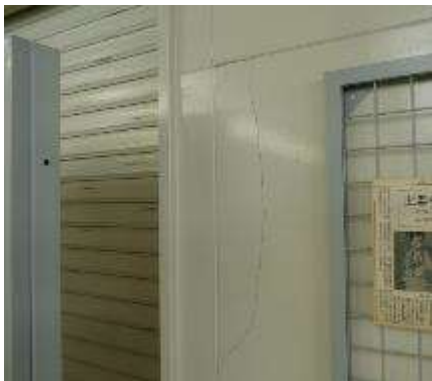
| 施設内部 | | | |
|---|---|---|---|
| <p><b>7:展示室壁面の状況</b></p> <p>展示室壁面に割れ（ひび）が見られる</p> | | <p><b>8:給湯室の状況</b></p> <p>給湯機上部にダクトの穴がそのままとなっている</p> | |

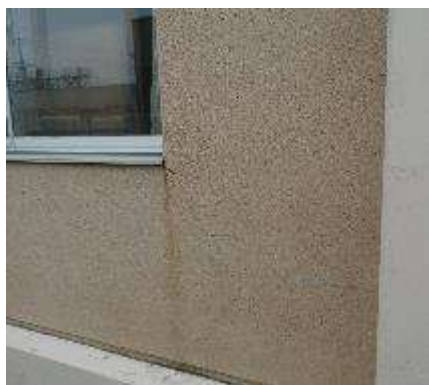
#### 1:外壁の状況

外壁窓周辺部に放射状の亀裂が複数箇所で見られる

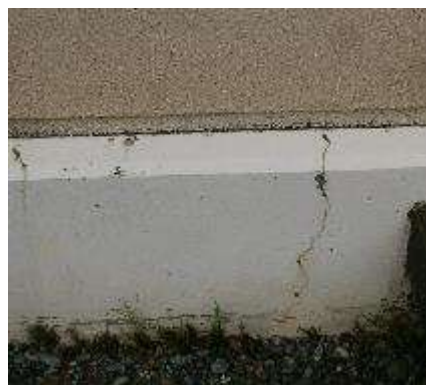
#### 2:外壁の状況

外壁基礎部分に亀裂が複数箇所で見られる

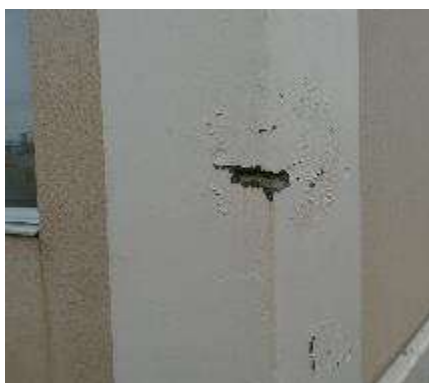
#### 3:外壁の状況

柱部分の一部にカケが見られる

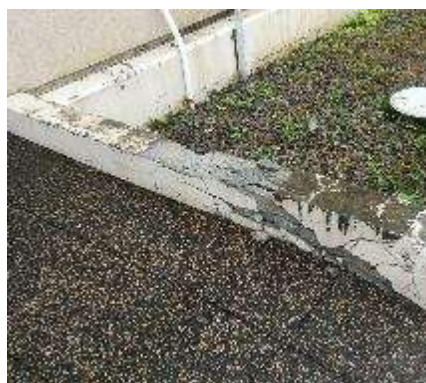
#### 4:出入口付近の状況

エントランスポーチ袖壁部コンクリートに破損が見られる

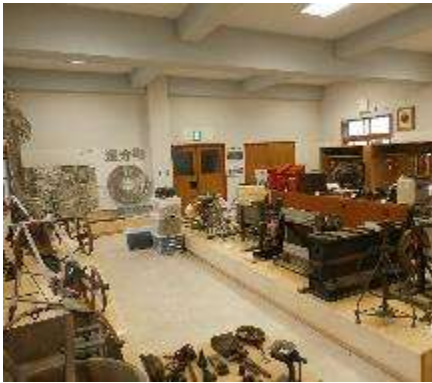
| 施設内部 | | | |
|---|---|---|---|
| <b>1:展示室の状況</b><br>展示室の歴史・産業コーナー、内部壁面等に大きな破損等は見られ無し | | <b>2:展示室の状況</b><br>展示室天井クラックの状況 | |

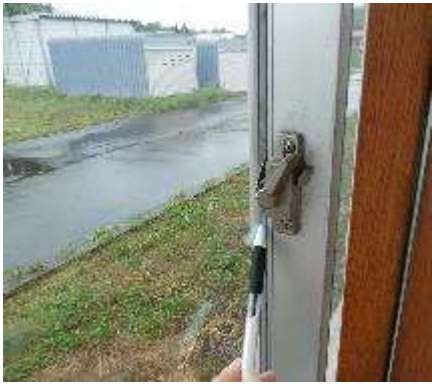
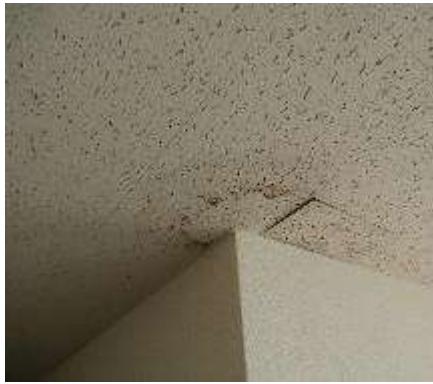
| 施設内部 | | | |
|---|---|---|---|
| <b>3:サッシの状況</b><br>サッシは単層でシールの切れ等はないが、全体的に経年劣化が見られる | | <b>4:2 階天井の状況</b><br>階段室の2階天井部、雨漏り跡が見られる | |

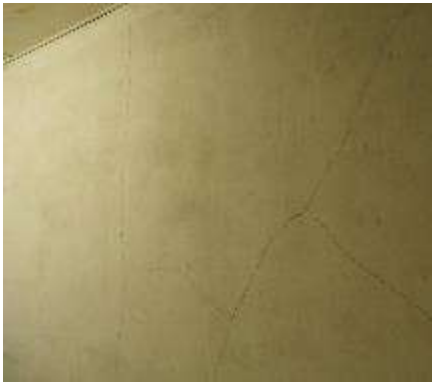
| 施設内部 | | | |
|---|---|---|---|
| <b>5:2 階の状況</b><br>2階倉庫壁面のクラックの状況 | | <b>6:2 階の状況</b><br>2階倉庫天井の状況、雨漏り跡が見られる | |

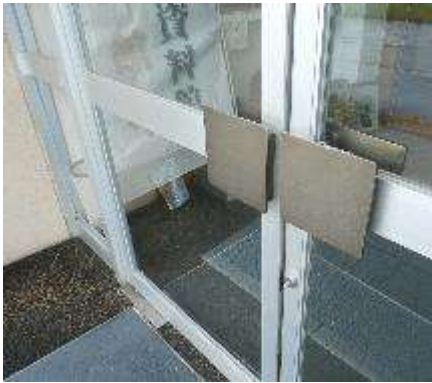
| 施設内部 | | | |
|---|---|---|---|
| <b>7:エントランス建具の状況</b><br>エントランス建具は経年劣化により歪みや、鍵穴の不良が見られる | | <b>8:トイレの状況</b><br>1階トイレの状況、室内は経年劣化が見られるものの便器に破損等は無く良好な状況 | |

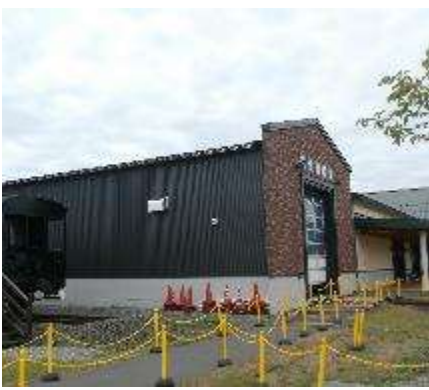
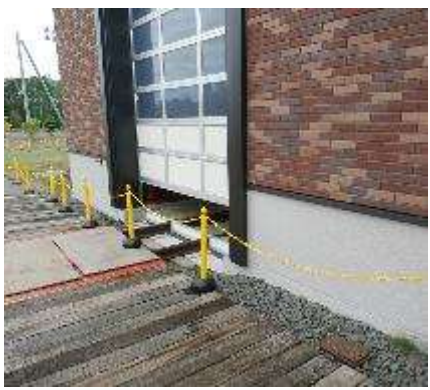
| － 劣化状況評価 － | | | | | | | | | | |
|---|---|---|---|---|---|---|---|---|---|---|
| <p><b>1:外壁の状況</b></p> <p>外壁の状況、破損等は無く良好な状況</p> | | | | | <p><b>2:外壁の状況</b></p> <p>外装材、基礎立ち上がり部含め、破損等は無く良好な状況</p> | | | | | |

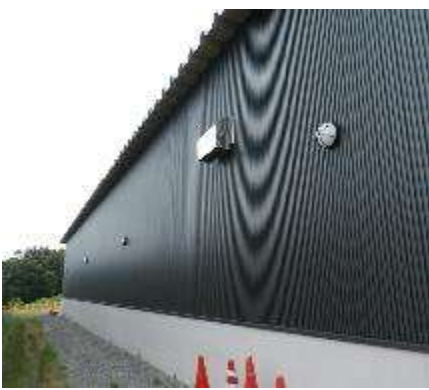
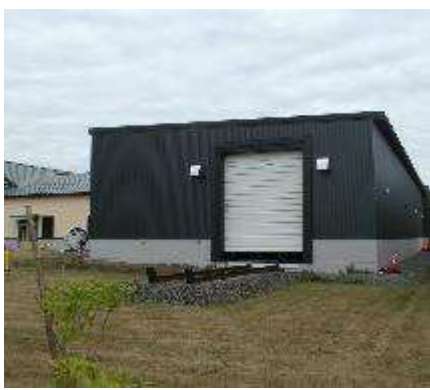
| － 劣化状況評価 － | | | | | | | | | | |
|---|---|---|---|---|---|---|---|---|---|---|
| <p><b>3:外壁の状況</b></p> <p>外壁（鋼板）の状況、破損等は無く良好な状況</p> | | | | | <p><b>4:外壁（西面）の状況</b></p> <p>施設西面の状況、収蔵列車の搬出入用の建具（シャッター）含め良好な状況</p> | | | | | |

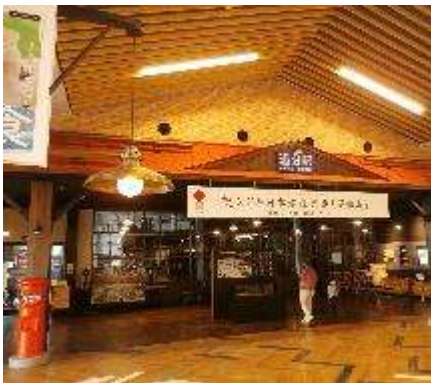
| 施設 内部 | | | |
|---|---|---|---|
| <p><b>1:内部エントランスの状況</b></p> <p>隣接する道の駅との接続部、破損等は無く良好な状況</p> | | <p><b>2:内壁(カーテンウォール)の状況</b></p> <p>道の駅隣接部の展示用ガラスサッシの状況、破損等は無く良好な状況</p> | |

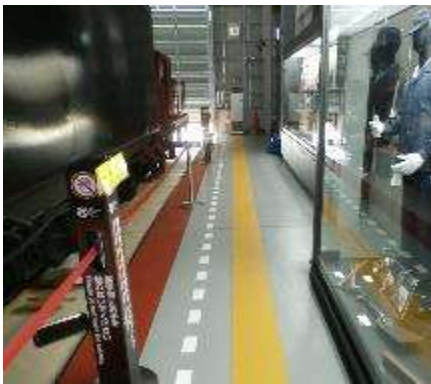
| 施設 内部 | | | |
|---|---|---|---|
| <p><b>3:展示室内部の状況</b></p> <p>展示棚等も含め、破損等は無く良好な状況</p> | | <p><b>4:展示室床の状況</b></p> <p>展示室床の土間コンの状況、一部亀裂が見られる</p> | |

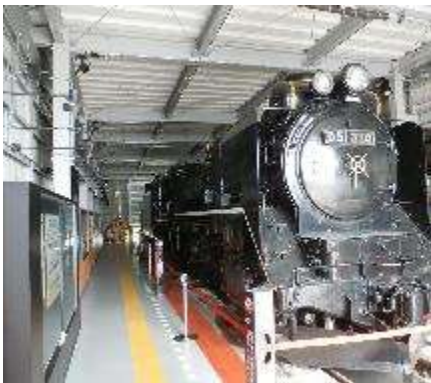
| 施設 内部 | | | |
|---|---|---|---|
| <p><b>5:展示室の状況</b></p> <p>天井の鉄骨等も含め、破損等は無く良好な状況</p> | | <p><b>6:展示室の状況</b></p> <p>施設前面の車両搬入出用シャッター周辺の状況、破損等は無く良好な</p> | |

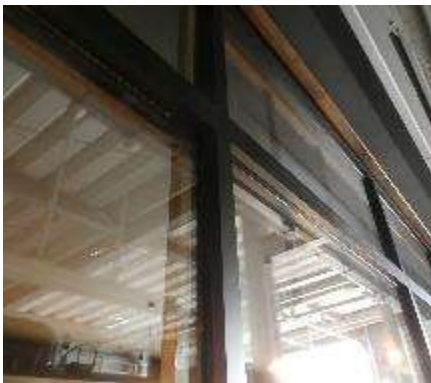
| 施設 内部 | | | |
|---|---|---|---|
| <p><b>7:展示室サッシの状況</b></p> <p>道の駅側のサッシの状況、破損等は無く良好な状況</p> | | <p><b>8:分電盤の状況</b></p> <p>劣化や破損等は無く、良好な状況</p> | |

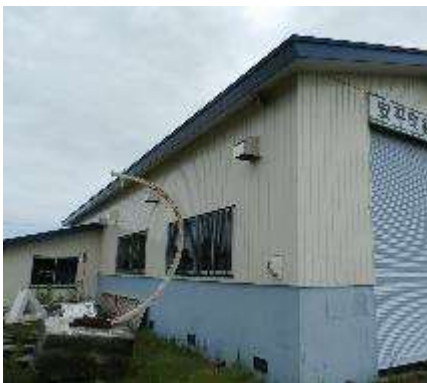
| － 劣化状況評価 － | | | | | | | | | | |
|---|---|---|---|---|---|---|---|---|---|---|
| <div>1：外壁の状況</div> <div>外壁（板金壁）の状況、目立つ破損等はなく、概ね良好な状況</div> | | | | | <div>2：外壁（サッシ）の状況</div> <div>施設東面の外壁とサッシの状況、破損等はなく概ね良好な状況</div> | | | | | |

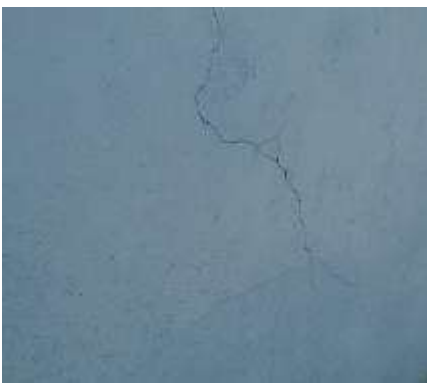
| － 劣化状況評価 － | | | | | | | | | | |
|---|---|---|---|---|---|---|---|---|---|---|
| <div>3：外壁（腰壁）の状況</div> <div>外壁のコンクリートによる腰壁の状況、一部亀裂が見られる。</div> | | | | | <div>4：外壁（板金）の状況</div> <div>施設後部西側の板金壁の一部にへこみが見られる。（落雪等による影響）</div> | | | | | |

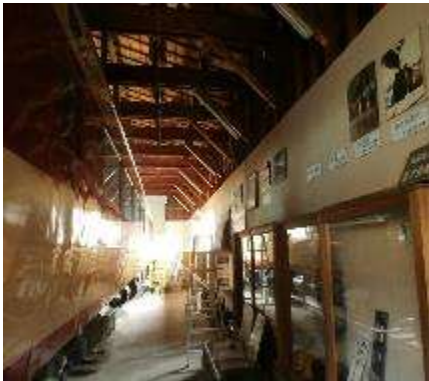
| 施設 内部 | | | |
|---|---|---|---|
| <p><b>1:保管庫内部の状況</b></p> <p>全体的に経年劣化が見られるが展示壁面等に破損等は無く概ね良好な状況</p> | | <p><b>2:保管庫天井の状況</b></p> <p>経年劣化が見られるが構造材に破損等は無く概ね良好な状況</p> | |

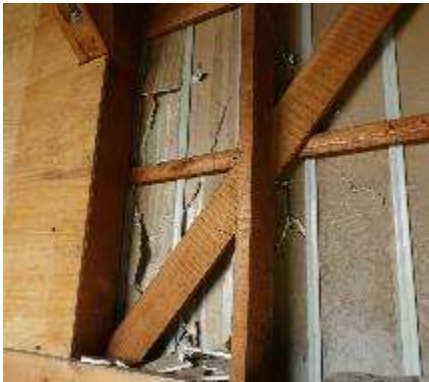
| 施設 内部 | | | |
|---|---|---|---|
| <p><b>3:内壁の状況</b></p> <p>壁面ボードに一部破損が見られる</p> | | <p><b>4:サッシの状況</b></p> <p>サッシの一部に破損が見られる</p> | |

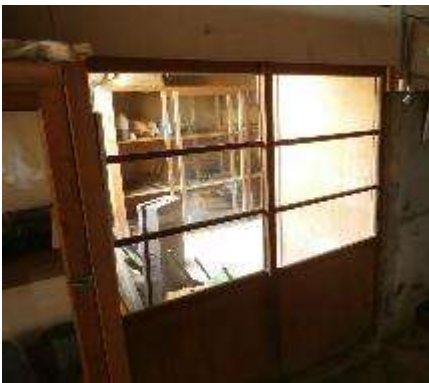
| 施設 内部 | | | |
|---|---|---|---|
| <p><b>5:施設内部の状況</b></p> <p>保管庫内部の木製建具、全体的に経年劣化が見られる</p> | | <p><b>6:内部(床)の状況</b></p> <p>コンクリート床の状況、全体的に経年劣化の状況であるほか、一部に割れ等が見られる</p> | |

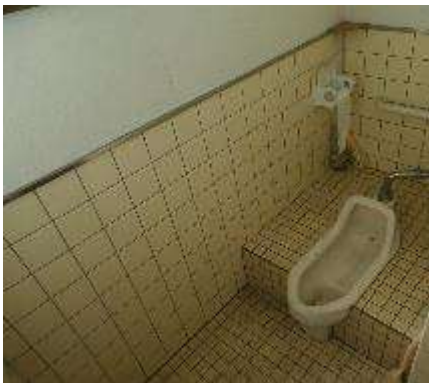
| 施設 内部 | | | |
|---|---|---|---|
| <p><b>7:トイレの状況</b></p> <p>保管庫内のトイレの状況、大きな破損は無いが、全体的に経年劣化の状況</p> | | <p><b>8:屋外の状況</b></p> <p>施設外周部のフェンス、一部に破損が見られる</p> | |

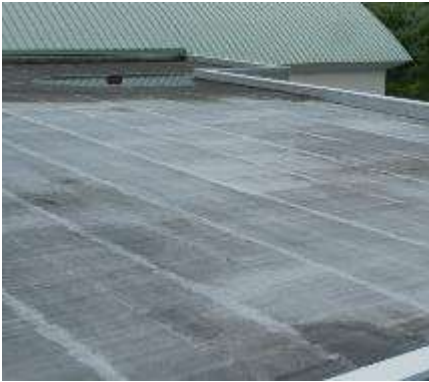
| － 劣化状況評価 － | | | | | | | | | | |
|---|---|---|---|---|---|---|---|---|---|---|
| <p><b>1: 屋上防水の状況</b></p> <p>管理棟屋上防水の状況、表面に経年劣化等は見られるものの破損（破れ）等は無く、概ね良好な状況</p> | | | | | <p><b>2: 屋上防水の状況</b></p> <p>プール棟屋上防水の状況、劣化等は無く概ね良好な状況</p> | | | | | |

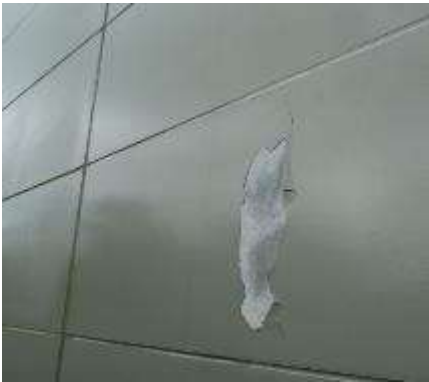
| － 劣化状況評価 － | | | | | | | | | | |
|---|---|---|---|---|---|---|---|---|---|---|
| <p><b>3: 外壁の状況</b></p> <p>管理棟外壁の状況、外壁パネルの一部に塗装剥離が見られる</p> | | | | | <p><b>4: メインエントランス屋根の状況</b></p> <p>屋根板金面やコーキングに経年劣化が見られる</p> | | | | | |

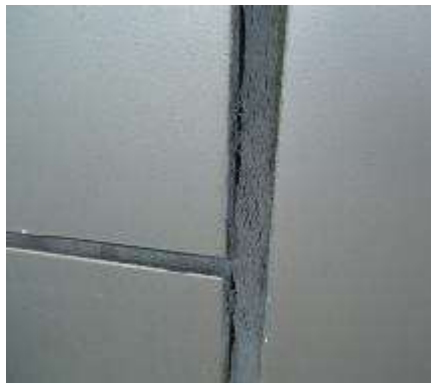
| 施設外部（スポーツセンター） | | | |
|---|---|---|---|
| <b>1:外壁の状況</b><br>外壁パネルのコーキングの状況、経年劣化による硬化と剥離が見られる | | <b>2:外壁(サッシ)廻りの状況</b><br>サッシ廻りのコーキングは経年劣化による硬化と剥離が複数箇所で見られる | |

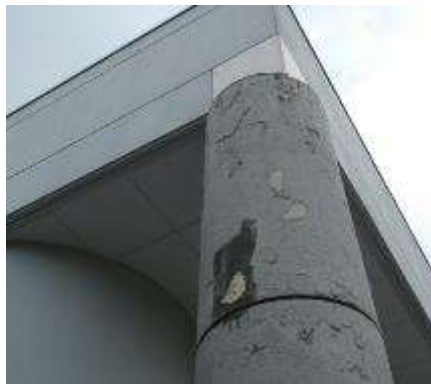
| 施設外部（スポーツセンター） | | | |
|---|---|---|---|
| <b>3:外部(柱)の状況</b><br>プール棟の正面柱の状況、広範囲に塗装剥離が見られる | | <b>4:プール棟外壁の状況</b><br>プール棟外壁の状況、コンクリート壁の亀裂が複数箇所で見られる | |

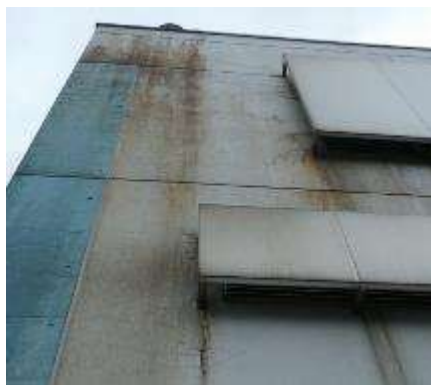
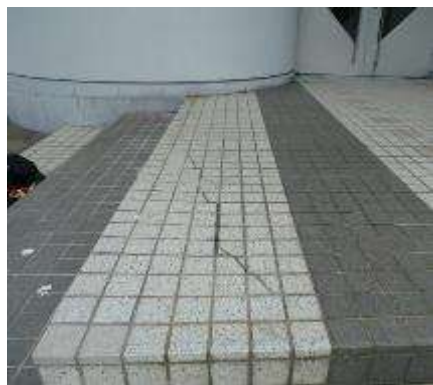
| 施設外部（スポーツセンター） | | | |
|---|---|---|---|
| <b>5:プール棟外壁の状況</b><br>コンクリート外壁面の亀裂が広範囲に見られる | | <b>6:外構の状況</b><br>エントランス床タイルに一部破損（亀裂）が見られる | |

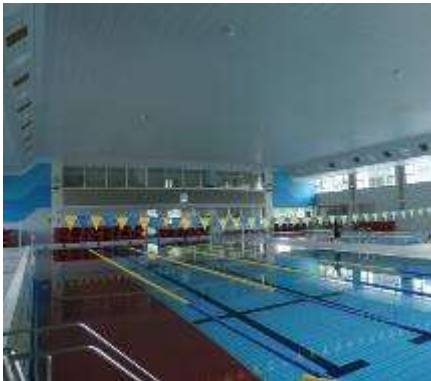
| 施設内部（スポーツセンター・プール） | | | |
|---|---|---|---|
| <p><b>1:プールの状況</b></p> <p>プール内部の状況、破損等<br/>は無く概ね良好な状況<br/>（ろ過装置交換後、給水口<br/>からゴム辺流入が時より見<br/>られる）</p> | | <p><b>2:プールの状況</b></p> <p>幼児用プールの<br/>状況、概ね<br/>良好な状況</p> | |

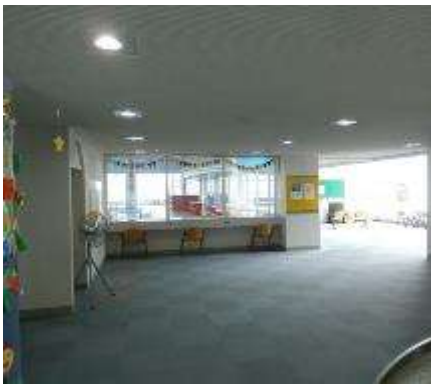
| 施設内部（スポーツセンター・プール） | | | |
|---|---|---|---|
| <p><b>3:エントランス<br/>ホールの状況</b></p> <p>内部は床・天<br/>井・壁面を含<br/>め破損等は無<br/>く概ね良好な<br/>状況（カーペ<br/>ットはR3年度<br/>改修済み）</p> | | <p><b>4:廊下サッシ<br/>の状況</b></p> <p>脱衣室前のサ<br/>ッシの状況、<br/>網戸の破損が<br/>見られる</p> | |

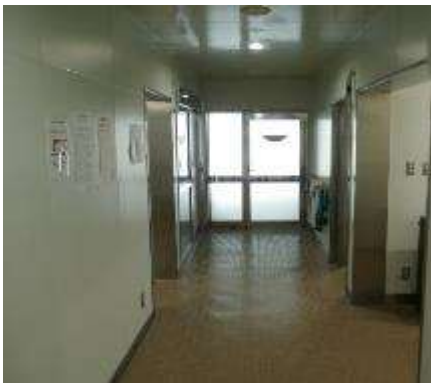
| 施設内部（スポーツセンター・プール） | | | |
|---|---|---|---|
| <p><b>5:更衣室の状況</b></p> <p>プール前室の<br/>脱衣室等の状<br/>況、破損等は<br/>無いが、空調<br/>バランス等に<br/>より廊下側開<br/>き扉が勢いよ<br/>く閉まる</p> | | <p><b>6:機械室の状況</b></p> <p>地震による配<br/>管類の破損は<br/>復旧済み</p> | |

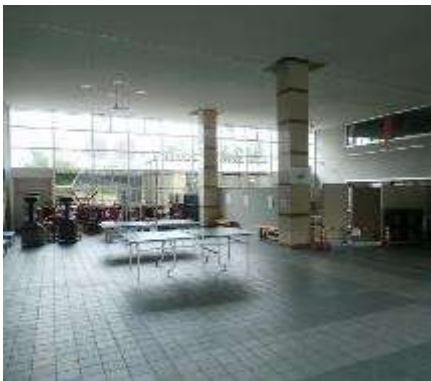
| 施設内部（スポーツセンター・プール） | | | |
|---|---|---|---|
| <p><b>7:ロビーの状況</b></p> <p>地震による天<br/>井、壁等の一<br/>部にクラック<br/>があるが他大<br/>きな破損等は<br/>無く、現在は<br/>概ね良好な状<br/>況</p> | | <p><b>8:ロビーの状況</b></p> <p>地震による防<br/>煙垂れ壁等の<br/>破損は復旧済<br/>み</p> | |

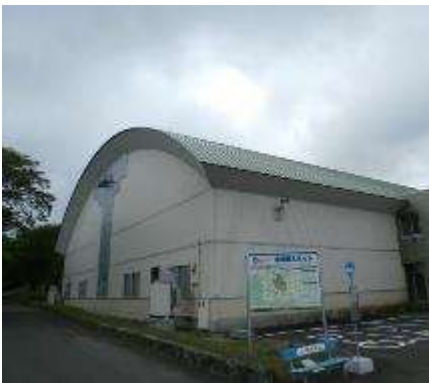
| 施設外部（せいこドーム） | | | |
|---|---|---|---|
| 1:外壁の状況<br>板金による外壁、破損等は無く概ね良好な状況 | | 2:屋根の状況<br>板金（塗装）に経年劣化は見られるものの破損等は無く概ね良好な状況 | |

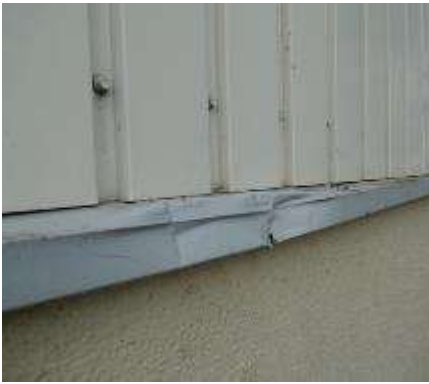
| 施設外部（せいこドーム） | | | |
|---|---|---|---|
| 3:外壁の状況<br>外壁腰壁部水切りの一部破損 | | 4:アリーナ内部の状況<br>天井（構造材）や壁面に大きな破損等は無く、概ね良好な状況（断熱等の改修済み） | |

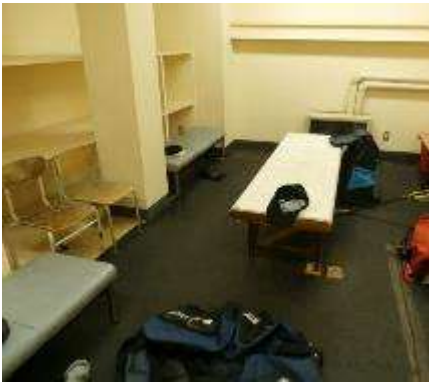
| 施設外部（せいこドーム） | | | |
|---|---|---|---|
| 5:控室の状況<br>控室内部の状況、施設破損等はないが、床ゴムマット（黒）、広く使えるよう造付け棚の撤去等、改善要望が挙げられている | | 6:内部壁面の状況<br>壁面の一部に、クラックが見られる | |

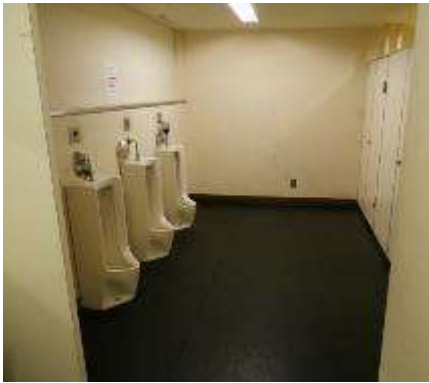
| 施設外部（せいこドーム） | | | |
|---|---|---|---|
| 7:トイレの状況<br>破損等は無く、概ね良好な状況 | | 8:製氷車格納庫<br>出入口シャッターはR3年度改修済み | |

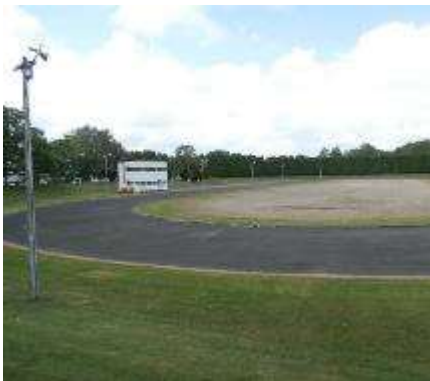
| スケートリンク | | | |
|---|---|---|---|
| <b>1:スケートリンクの状況</b><br>スケートリンク全面の状況 | | <b>2:照明塔の状況</b><br>経年劣化が見られる | |

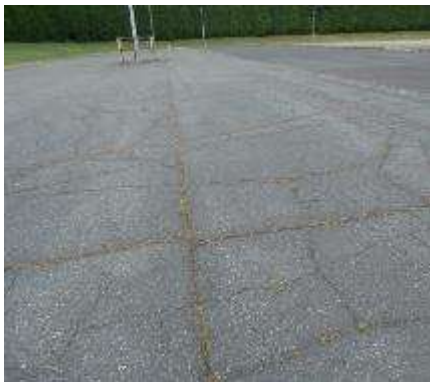
| スケートリンク | | | |
|---|---|---|---|
| <b>3:舗装面(周辺部)の状況</b><br>舗装は広範囲に亀裂が見られる | | <b>4:舗装面(リンク)の状況</b><br>スケートリンク内にもアスファルトの亀裂が複数箇所で見られる(液状化跡も見られる) | |

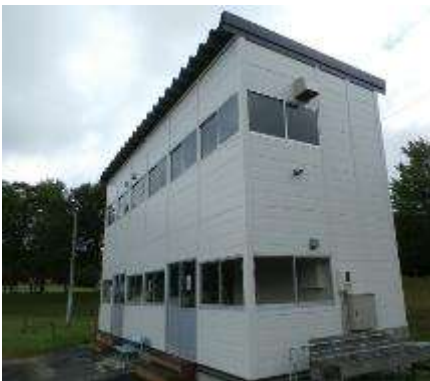
| スケートリンク | | | |
|---|---|---|---|
| <b>5:管理棟の状況</b><br>地震により改築された管理棟、良好な状況 | | <b>6:管理棟屋根の状況</b><br>折半屋根は劣化等無く良好な状況 | |

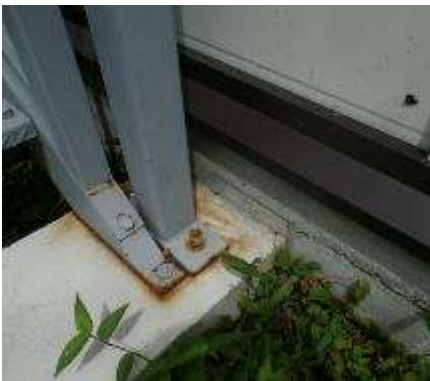
| スケートリンク | | | |
|---|---|---|---|
| <b>7:外階段基礎の状況</b><br>階段軽量形鋼基礎部に一部錆が見られる | | <b>8:サッシの状況</b><br>サッシ及びコーキングに劣化(硬化)等は無く良好な状況 | |

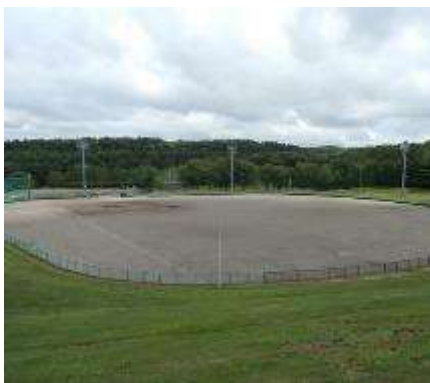
| ときわ球場 | | | |
|---|---|---|---|
| 1:球場の状況<br>球場（全体）の状況 | | 2:スコアボードの状況<br>破損等は見られないが、機器不具合の修繕要望が挙げられている | |

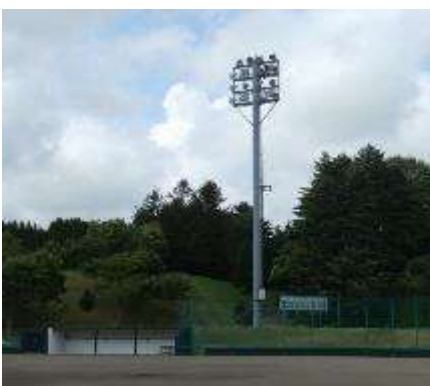
| ときわ球場 | | | |
|---|---|---|---|
| 3:ナイター照明の状況<br>破損等は見られないが、機器不具合の修繕要望が挙げられている | | 4:バックネットの状況<br>バックネットと球場管理棟の状況、ネットに破れや破損等はない | |

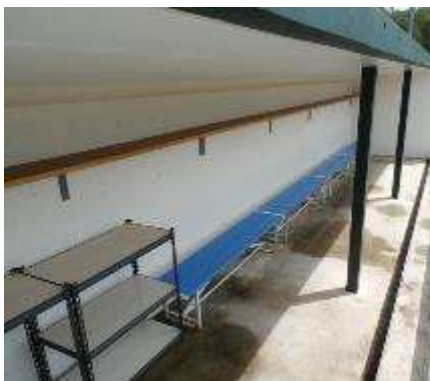
| ときわ球場 | | | |
|---|---|---|---|
| 5:ダッグアウトの状況<br>破損等はなく概ね良好な状況 | | 6:ダッグアウト屋上の状況<br>塗装剥離等はなく概ね良好な状況 | |

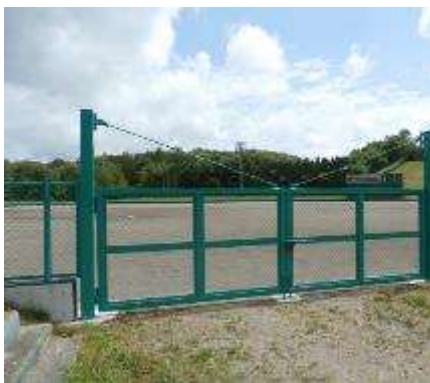
| ときわ球場 | | | |
|---|---|---|---|
| 7:球場入口フェンスの状況<br>破損等はなく良好な状況 | | 8:フェンス等の状況<br>正面フェンスの支柱に錆が広範囲に見られる | |

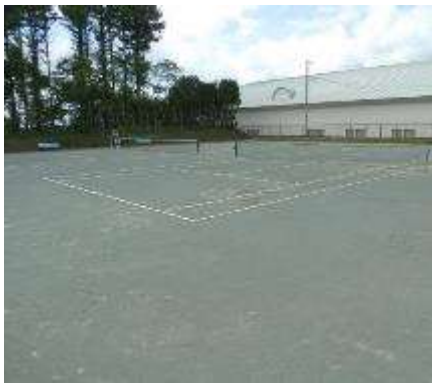
| テニスコート | | | |
|---|---|---|---|
| <p><b>5:テニスコートの状況</b></p> <p>コートは全面的に劣化が見られる</p> | | <p><b>6:テニスコートの状況</b></p> <p>コートは全体的に砂が減少している</p> | |

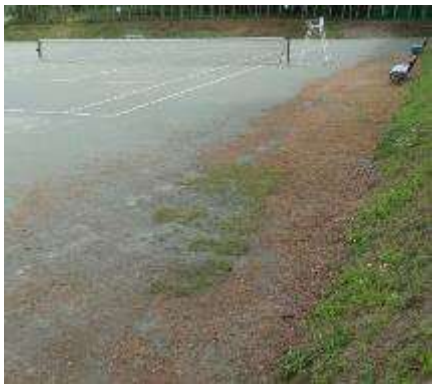
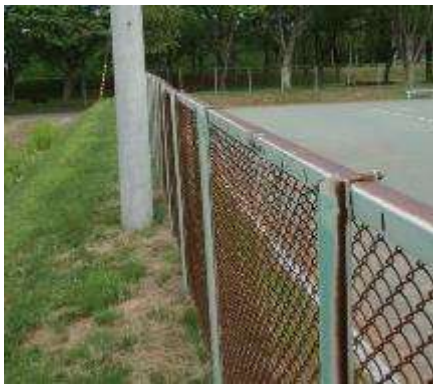
| テニスコート | | | |
|---|---|---|---|
| <p><b>7:テニスコート周辺の状況</b></p> <p>コート周辺部には広範囲な草の繁茂が見られる</p> | | <p><b>8:テニスコート周辺フェンスの状況</b></p> <p>フェンスは経年劣化による錆が広範囲に見られる</p> | |

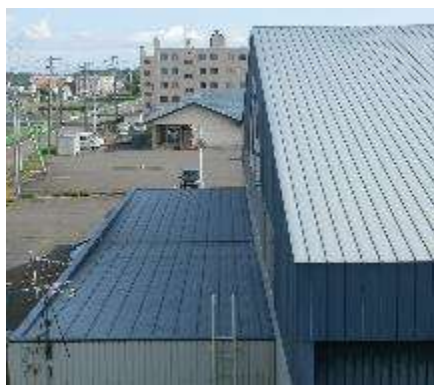
2:外壁の状況

経年劣化や壁面の汚れ等は見られるものの破損等は無し

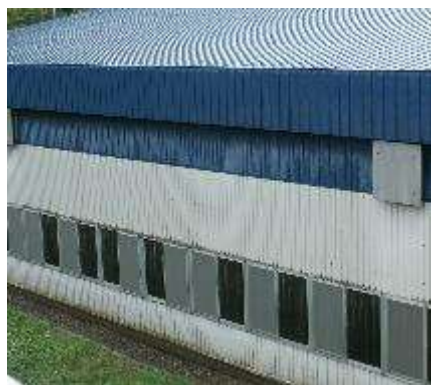
3:エントランスの状況

施設正面のエントランスの状況、破損等は見られない

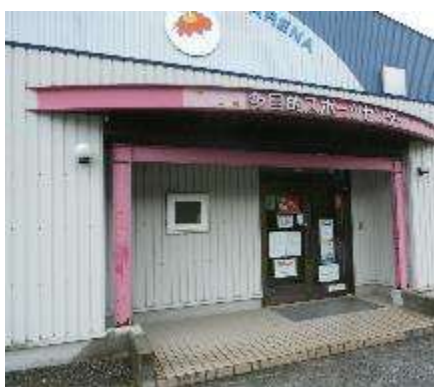
4:エントランス（H 鋼）の状況

エントランスのデザイン柱、H 鋼は部分的に錆等の劣化が見られる

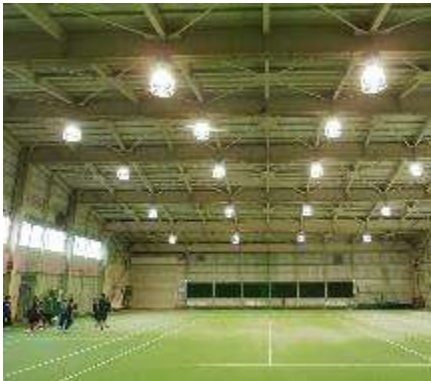
| 施設 内部 | | | |
|---|---|---|---|
| <b>1:内部の状況</b><br>天井は構造材<br>含め大きな破<br>損等は見られ<br>ない | | <b>2:床面の状況</b><br>経年劣化は見<br>られるものの<br>破損等はない | |

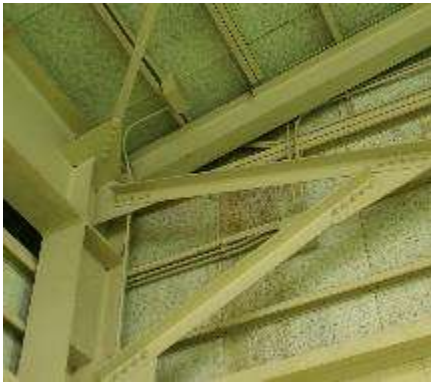
| 施設 内部 | | | |
|---|---|---|---|
| <b>3:天井の状況</b><br>天井面の一部<br>に雨漏り跡が<br>見られる | | <b>4:鉄骨架構の<br/>状況</b><br>H 鋼柱やブレ<br>ース材の一部<br>に錆が見られ<br>る | |

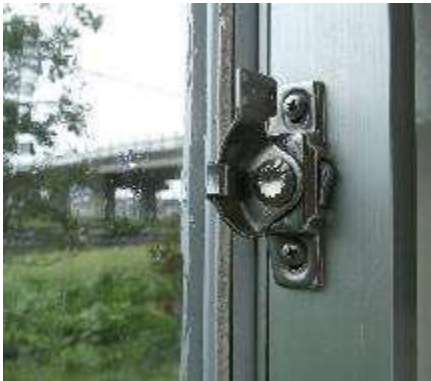
| 施設 内部 | | | |
|---|---|---|---|
| <b>5:サッシの状<br/>況</b><br>経年劣化は見<br>られるが、シ<br>ールの破 損<br>(剥れ) 等は<br>無し | | <b>6:休憩室の状<br/>況</b><br>畳は経年劣化<br>が見られる | |

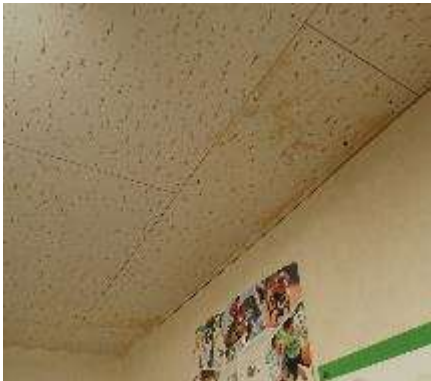
| 施設 内部 | | | |
|---|---|---|---|
| <b>7:休憩室の状<br/>況</b><br>休憩室天井に<br>は雨漏り跡が<br>見られる | | <b>8:水道等の状<br/>況</b><br>水道（蛇口付<br>近）に漏水が<br>見られる | |

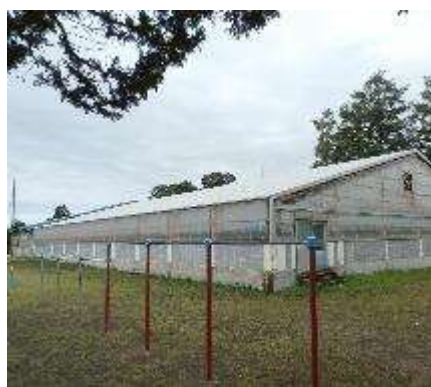
2: 屋根の状況

経年劣化や一部歪み等が見られる

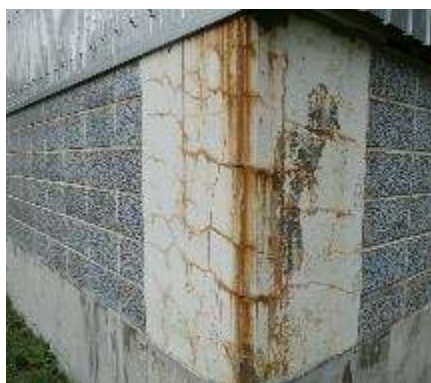
3: 外壁の状況

鉄骨柱を覆うモルタルは経年劣化によるクラックが全体的に見られる

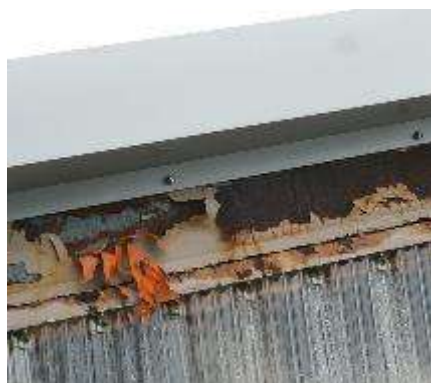
4: 鉄骨部材の状況

補鉄骨による屋根部材、塗装剥離と錆が広範囲に見られる

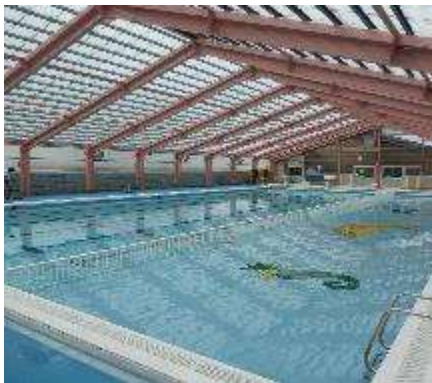
| 施設内部 | | |
|---|---|---|
| <p><b>1:プール内部の状況</b></p> <p>全体的に経年劣化が見られるが破損等は無し</p> | | <p><b>2:鉄骨架構の状況</b></p> <p>鉄骨柱やブレース材の錆が複数箇所で見られる</p> |

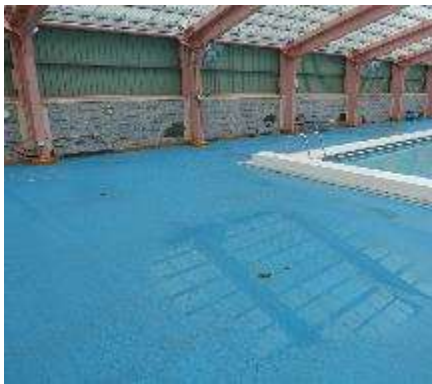
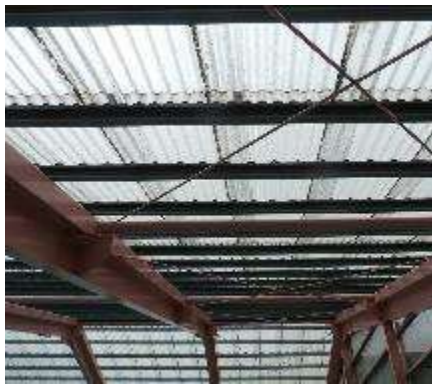
| 施設内部 | | |
|---|---|---|
| <p><b>3:プール床の状況</b></p> <p>床の破損等はないが、全体的に経年劣化が見られる</p> | | <p><b>4:屋根の状況</b></p> <p>ポリカーボネイトによる屋根、経年劣化が見られる</p> |

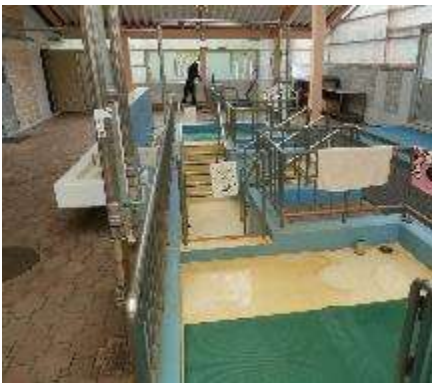
| 施設内部 | | |
|---|---|---|
| <p><b>5:プール消毒槽の状況</b></p> <p>消毒槽周辺の状況、破損等はない</p> | | <p><b>6:サッシの状況</b></p> <p>施設は単層サッシ、経年劣化が見られるが、シールの剥離等はない</p> |

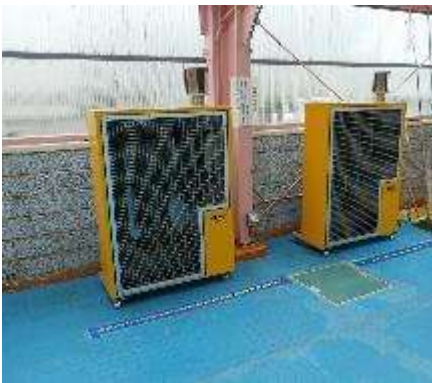
| 施設内部 | | |
|---|---|---|
| <p><b>7:暖房機器の状況</b></p> <p>プールで使用されている暖房機器</p> | | <p><b>8:機械室の状況</b></p> <p>プール濾過器の状況、ボイラー含め交換要望が挙げられている</p> |

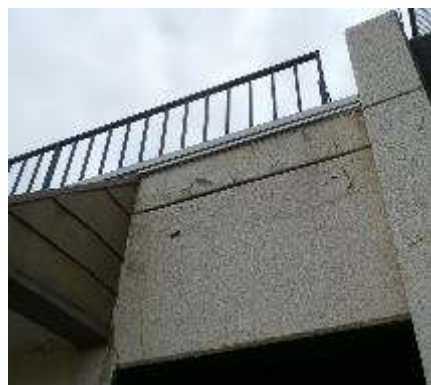
1: 外壁の状況

フード周辺の外壁の亀裂、複数箇所で見られる

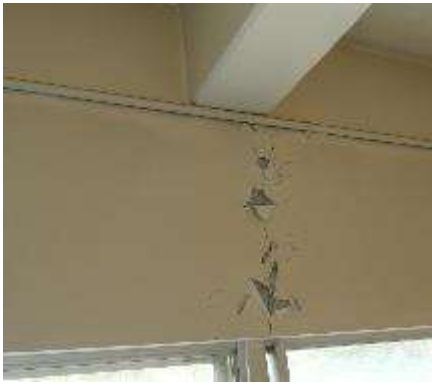
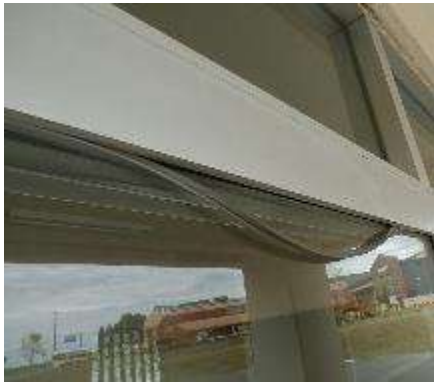
| 施設内部 | | |
|---|---|---|
| <p><b>1:施設内部の状況</b></p> <p>管理棟内部壁面の状況、塗装剥離が複数箇所で見られる</p> | | <p><b>2:エントランスの状況</b></p> <p>エントランスの建具の状況、経年劣化によるサッシのシール剥離が見られる</p> |

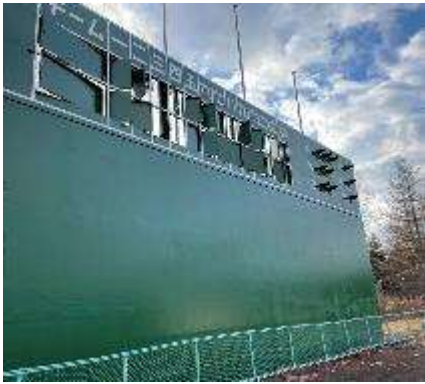
| 施設内部 | | |
|---|---|---|
| <p><b>3:スコアボードの状況</b></p> <p>塗装修繕が行われている (R3 年度実施)</p> | | <p><b>4:フェンスの状況</b></p> <p>全体的に錆等の劣化が見られる</p> |

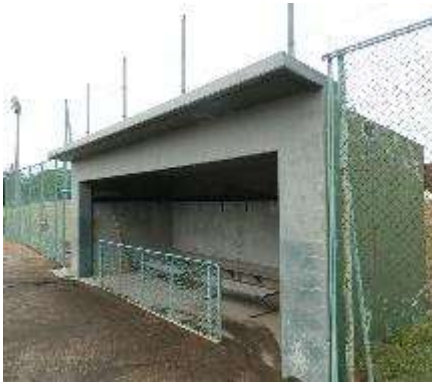
| 施設内部 | | |
|---|---|---|
| <p><b>5:ダッグアウトの状況</b></p> <p>全体的に経年劣化が見られる</p> | | <p><b>6:ダッグアウトの状況</b></p> <p>経年劣化によるコンクリートの亀裂が広範囲で見られる</p> |

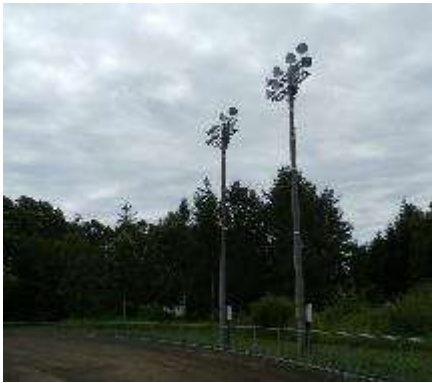
| 施設内部 | | |
|---|---|---|
| <p><b>7:ナイター照明</b></p> <p>照明設備は一般的に経年劣化が見られる、また、水銀灯のため改修要望が挙げられている</p> | | <p><b>8:外部排水の状況</b></p> <p>球場周辺の排水用側溝の状況、部分的に破損が見られる</p> |

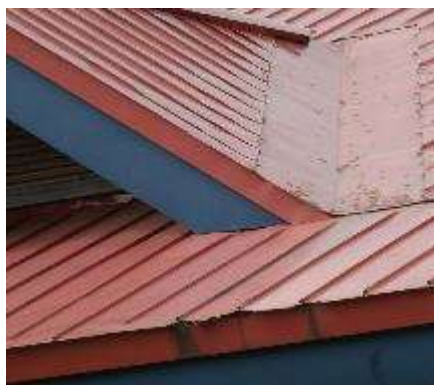
2: 屋根の状況

軒先の状況、錆による腐食が見られる

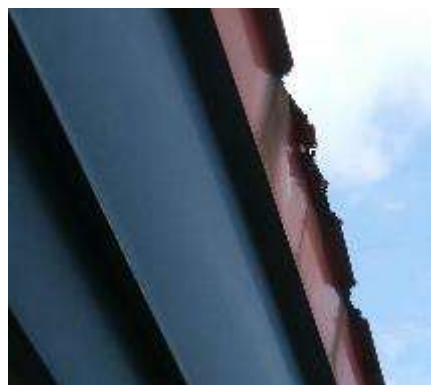
1: 外壁の状況

施設南面木壁のそりによる浮きが見られる

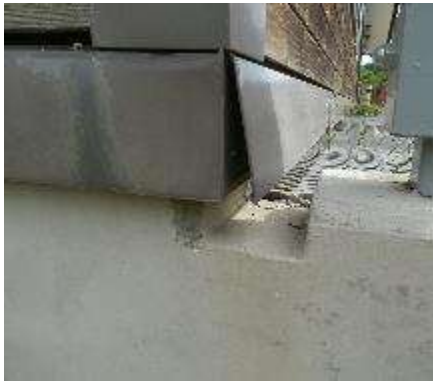
| 施設外部（交流センター） | | | |
|---|---|---|---|
| <b>1:外壁の状況</b><br>外壁水切り部の一部に破損による変形が見られる | | <b>2:エントランスの状況</b><br>施設エントランス階段の状況、全体的な経年劣化が見られる | |
