# 安平町社会教育施設等長寿命化計画

令和 4 年 5 月

安平町教育委員会

### (2) 施設の劣化状況調査

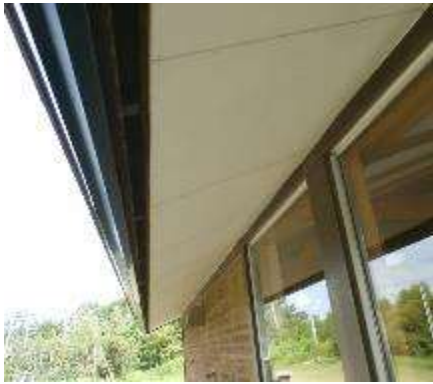
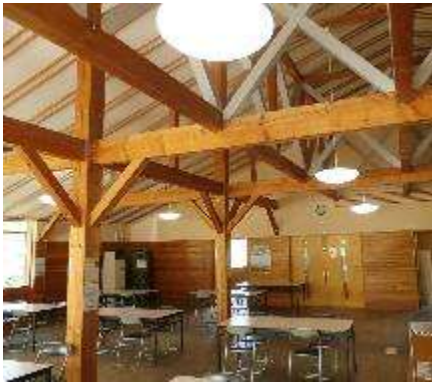
| 施設外部（交流センター） | | | |
|---|---|---|---|
| <b>3:軒下の状況</b><br>経年劣化は見られるものの、破損等は無し | | <b>4:施設内部の状況</b><br>構造材や内壁に破損等は無く、概ね良好な状況 | |

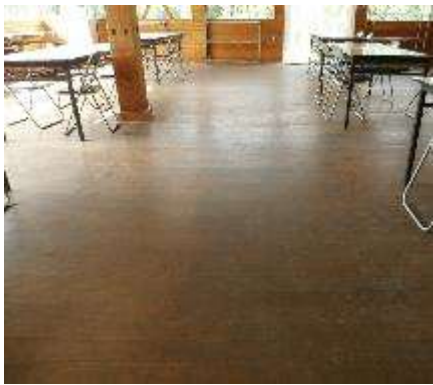
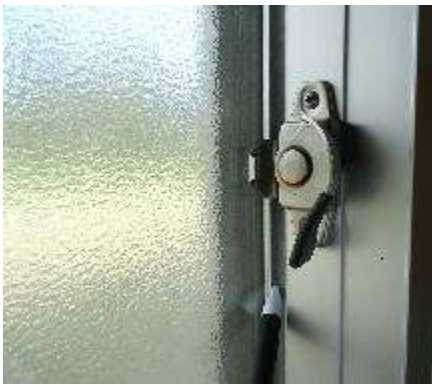
| 施設外部（交流センター） | | | |
|---|---|---|---|
| <b>5:施設内部の状況</b><br>木製床は経年劣化が見られるものの、破損等は無し | | <b>6:サッシの状況</b><br>サッシ、シール類は破損、剥れ等は無し | |

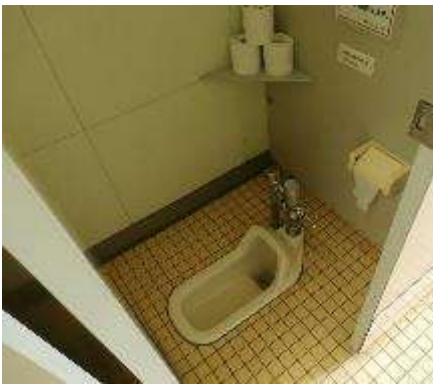
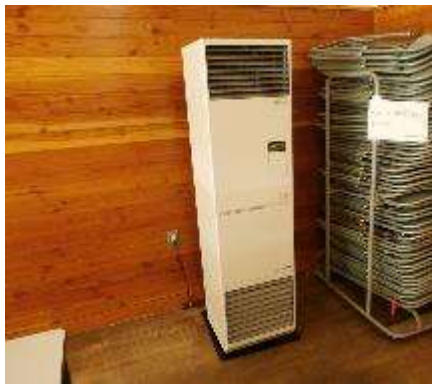
| 施設外部（交流センター） | | | |
|---|---|---|---|
| <b>7:トイレの状況</b><br>トイレ（和式）の状況、破損等は無し（洋式への改修要望が挙げられている） | | <b>8:暖房機器の状況</b><br>ホールに設置されている暖房機器 | |

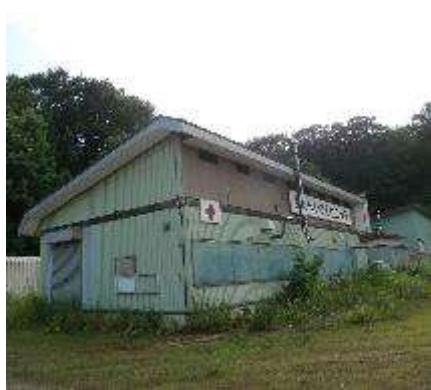
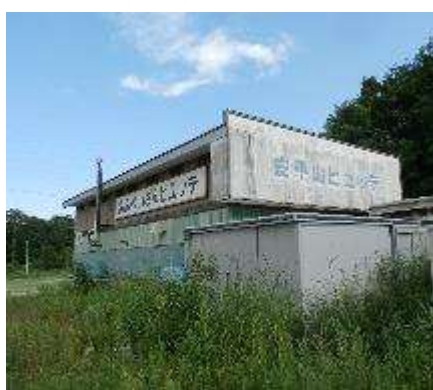
| 施設外部（ヒュッテ） | | | |
|---|---|---|---|
| <b>1:外壁の状況</b><br>ヒュッテ外壁の状況、経年劣化が見られる | | <b>2:外壁の状況</b><br>破損等は見られないが、全体的に経年劣化の状況 | |

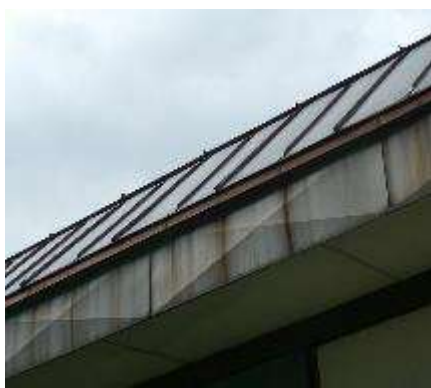
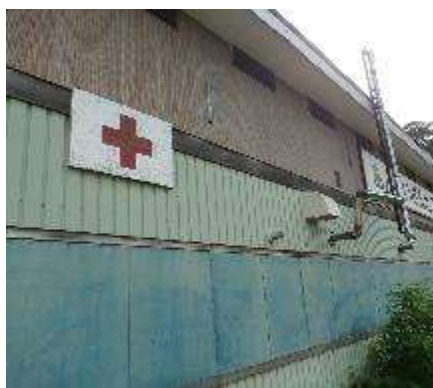
| 施設外部（ヒュッテ） | | | |
|---|---|---|---|
| <b>3:屋根の状況</b><br>屋根軒先は板金劣化による錆が見られる | | <b>4:壁面(板金)の状況</b><br>施設壁面に破損等はないが、経年劣化が見られる | |

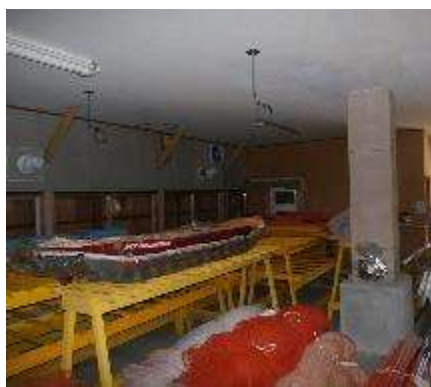
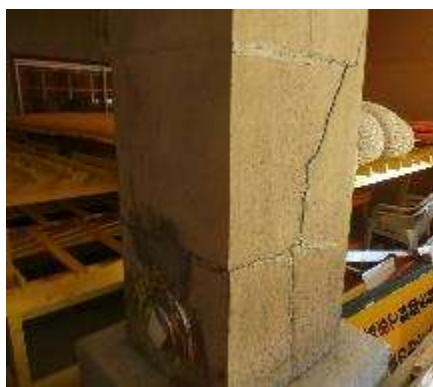
| 施設外部（ヒュッテ） | | | |
|---|---|---|---|
| <b>5:内部の状況</b><br>天井面など、破損による補修跡が複数箇所で見られる | | <b>6:煙突の状況</b><br>煙突（モルタル）は広範囲なクラックが見られる | |

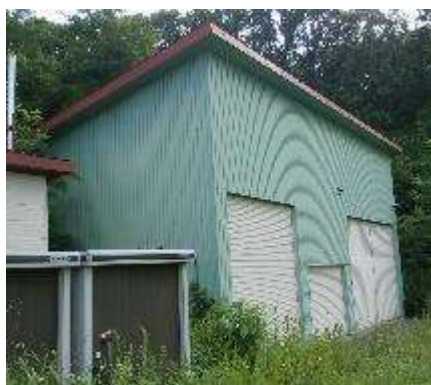
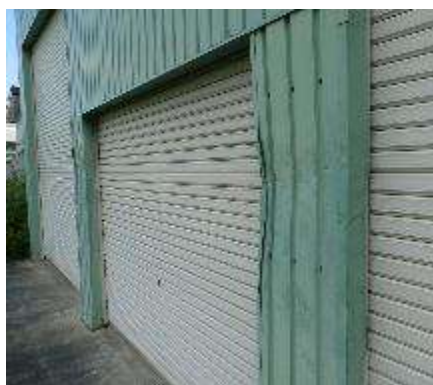
| 施設外部（ヒュッテ） | | | |
|---|---|---|---|
| <b>7:圧雪車車庫の状況</b><br>経年劣化が見られる | | <b>8:圧雪車車庫壁面の状況</b><br>シャッター両脇の板金壁は広範囲な変形（へこみ）が見られる | |

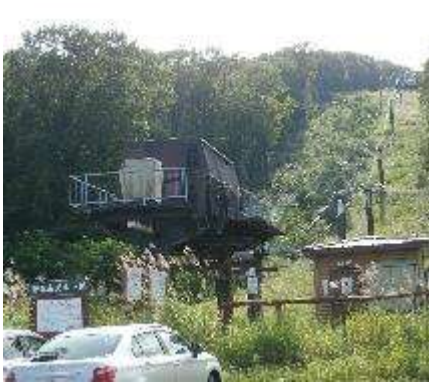
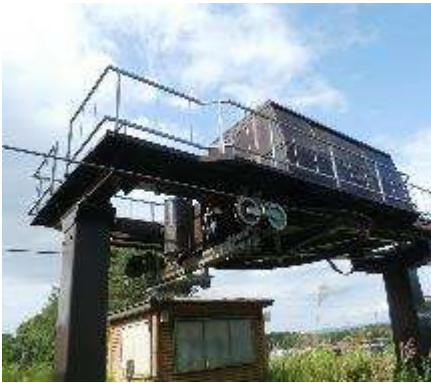
| その他（リフト） | | | |
|---|---|---|---|
| <b>1:リフトの状況</b><br>全体的に経年劣化が見られる | | <b>2:リフトの状況</b><br>全体的に経年劣化が見られる | |

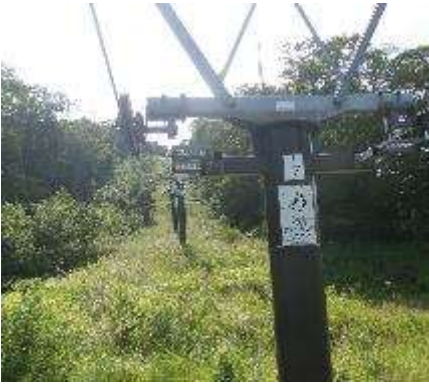
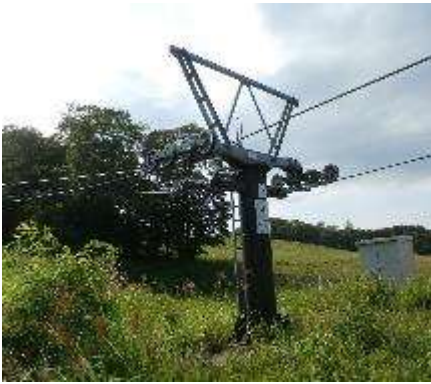
| その他（リフト） | | | |
|---|---|---|---|
| <b>3:リフトの状況</b><br>リフト支柱の状況 | | <b>4:リフトの状況</b><br>リフト支柱の状況 | |

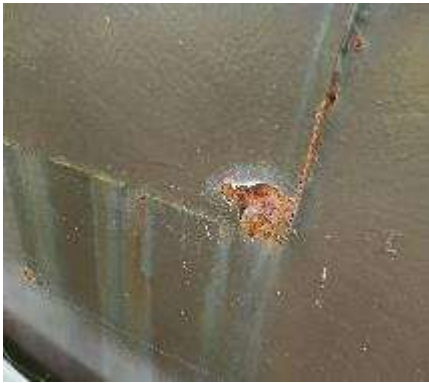
| その他（リフト） | | | |
|---|---|---|---|
| <b>5:リフト支柱の状況</b><br>リフト支柱は一部、錆や塗装剥離が見られる | | <b>6:リフト運転室の状況</b><br>内部（床）が劣化している（外部に破損等は見られず概ね状況は良好） | |

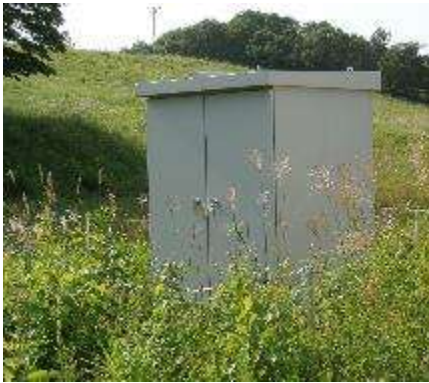
| その他（リフト） | | | |
|---|---|---|---|
| <b>7:キュービクルの状況</b><br>キュービクルは更新されている | | <b>8:パークゴルフ場の状況</b><br>スキー場に隣接するパークゴルフ場 | |

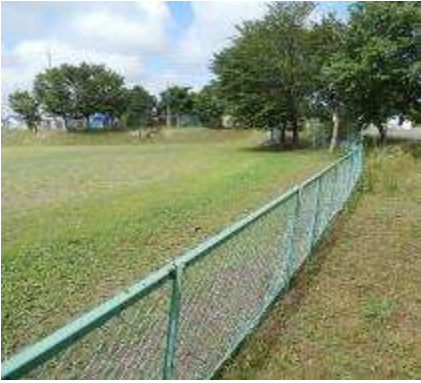
| － 劣化状況評価 － | | | | | | | | | | |
|---|---|---|---|---|---|---|---|---|---|---|
| <p>1:グラウンド周辺フェンスの状況</p> <p>フェンスは全体的に経年劣化が見られる</p> | | | <p>2:グラウンド周辺フェンスの状況</p> <p>フェンスの一部は歪み等が見られる</p> | | | | | | | |

| － 劣化状況評価 － | | | | | | | | | | |
|---|---|---|---|---|---|---|---|---|---|---|
| <p>&lt;備考（修繕履歴等）&gt;</p> <p>※経年劣化による錆や変形が見られる道路側フェンス等は早急に点検が必要</p> | | | | | | | | | | |

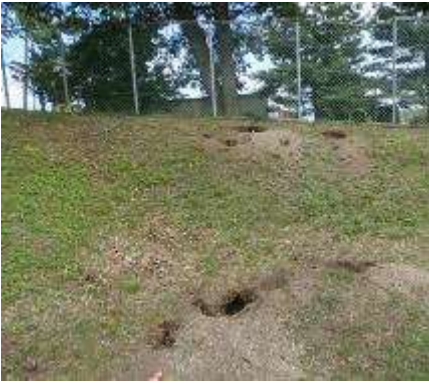
| － 劣化状況評価 － | | | | | | | | | | |
|---|---|---|---|---|---|---|---|---|---|---|
| <p>3:グラウンド周辺の状況</p> <p>グラウンド周辺の法面の状況、土の流出等が見られる</p> | | | <p>4:グラウンド周辺の状況</p> <p>工作物等が放置されている</p> | | | | | | | |

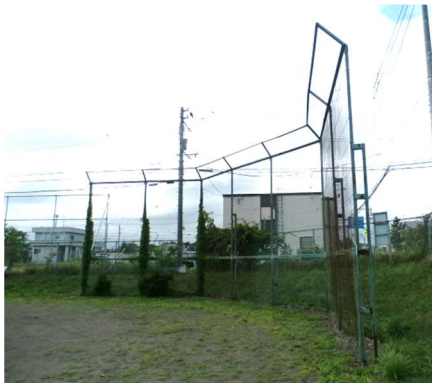
| グラウンド | | | |
|---|---|---|---|
| <p><b>1:バックネットの状況</b></p> <p>全体的に錆等の経年劣化は見られるものの、破損等は無し</p> | | <p><b>2:周辺フェンスの状況</b></p> <p>全体的に錆等の経年劣化が見られる（今後、修繕等の必要性を検討）</p> | |

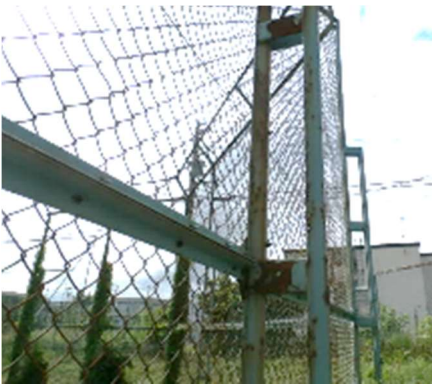
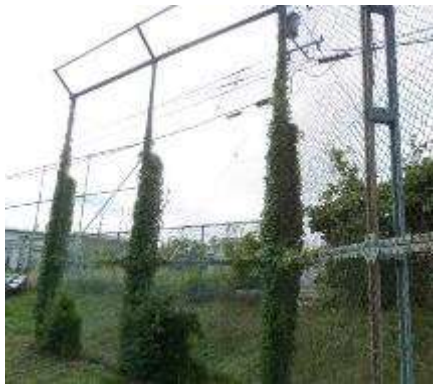
| グラウンド | | | |
|---|---|---|---|
| <p><b>3:バックネットの状況</b></p> <p>支柱の一部に経年劣化による錆が見られる</p> | | <p><b>4:バックネットの状況</b></p> <p>一部つる植物の繁茂が見られる</p> | |

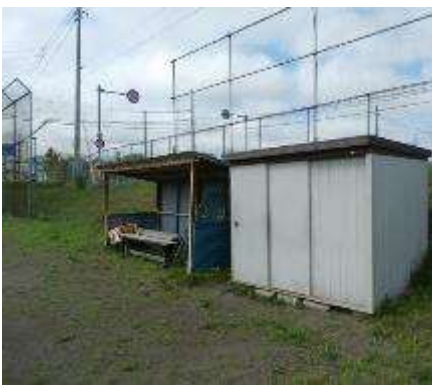
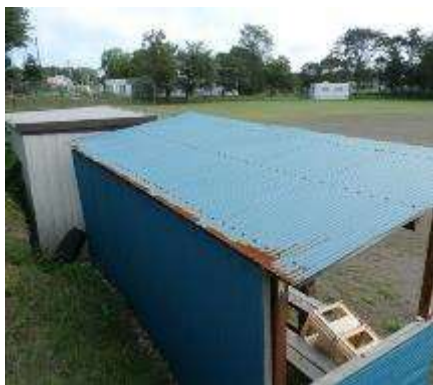
| グラウンド | | | |
|---|---|---|---|
| <p><b>5:ダックアウト等の状況</b></p> <p>プレハブによる簡易なダックアウト、経年劣化は見られる</p> | | <p><b>6:ダックアウト等の状況</b></p> <p>屋根は経年劣化や錆が見られる</p> | |

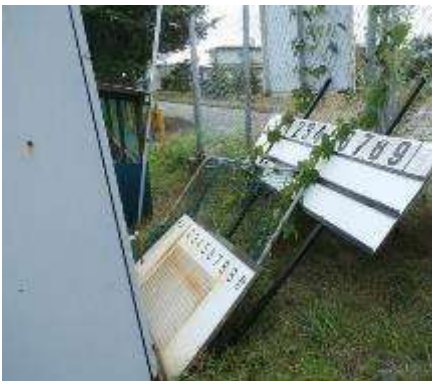
| グラウンド | | | |
|---|---|---|---|
| <p><b>7:備品類の状況</b></p> <p>放置されたスコアボード等の備品類</p> | | <p><b>8:水道設備の状況</b></p> <p>簡易設置の水道設備、破損が見られる</p> | |

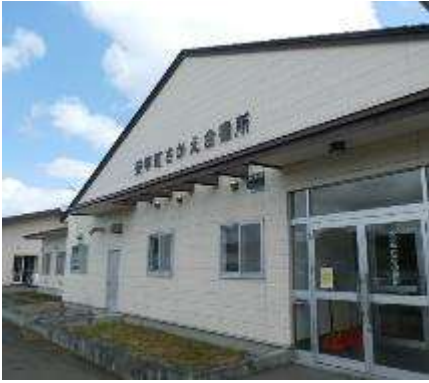
| － 劣化状況評価 － | | | | | | | | | | |
|---|---|---|---|---|---|---|---|---|---|---|
| <p><b>1:外壁の状況</b></p> <p>一部、経年劣化が見られるが、破損等は見られない</p> | | | | | <p><b>2:屋根の状況</b></p> <p>破損等は無く概ね良好な状況</p> | | | | | |

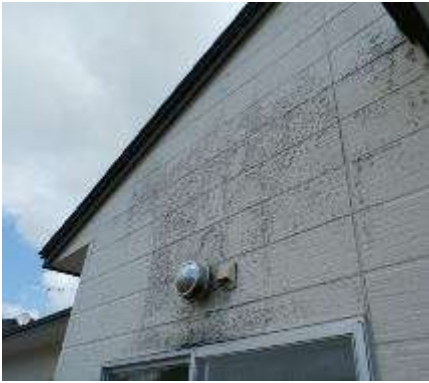
| － 劣化状況評価 － | | | | | | | | | | |
|---|---|---|---|---|---|---|---|---|---|---|
| <p><b>3:外壁の状況</b></p> <p>浴室面の外壁の状況、冬季など水蒸気の凍結による外壁の劣化が見られる</p> | | | | | <p><b>4:サッシ廻りの状況</b></p> <p>サッシ及びコーキングは硬化等無く概ね良好な状況</p> | | | | | |

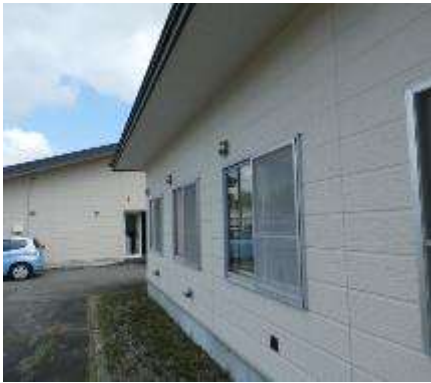
| 施設 外部 | | |
|---|---|---|
| <b>1:外壁の状況</b><br>破損等は無く、概ね良好な状況 | | <b>2:軒裏の状況</b><br>経年劣化は見られるものの破損等はない |

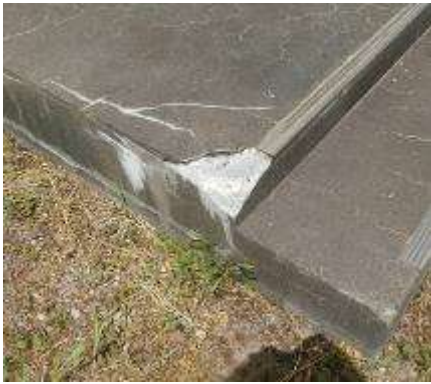
| 施設 外部 | | |
|---|---|---|
| <b>3:ポーチの状況</b><br>非常口ポーチ階段部に、一部破損が見られる | | <b>4:非常口の状況</b><br>非常口土間モルタルに一部亀裂が見られる |

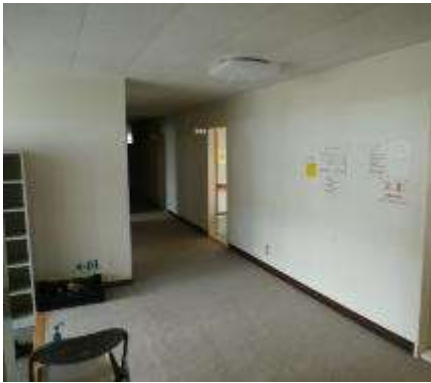
| 施設 外部 | | |
|---|---|---|
| <b>5:エントランスホールの状況</b><br>経年劣化は見られるものの、概ね良好な状況 | | <b>6:洗面場の状況</b><br>破損等は見られない |

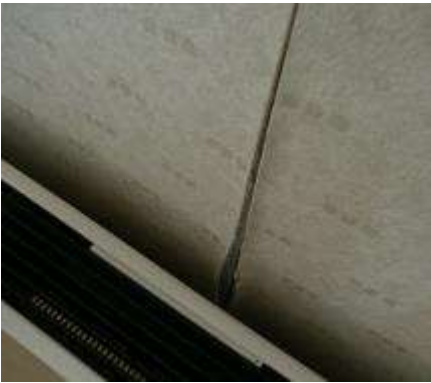
| 施設 外部 | | |
|---|---|---|
| <b>7:トイレ壁面の破損</b><br>トイレ内パネルヒーター上部に壁紙の剥離が見られる | | <b>8:浴室ボイラーの状況</b><br>設備は老朽化により交換要請がある（循環器コックの不具合等） |
