早来小学校 通学路対策箇所図

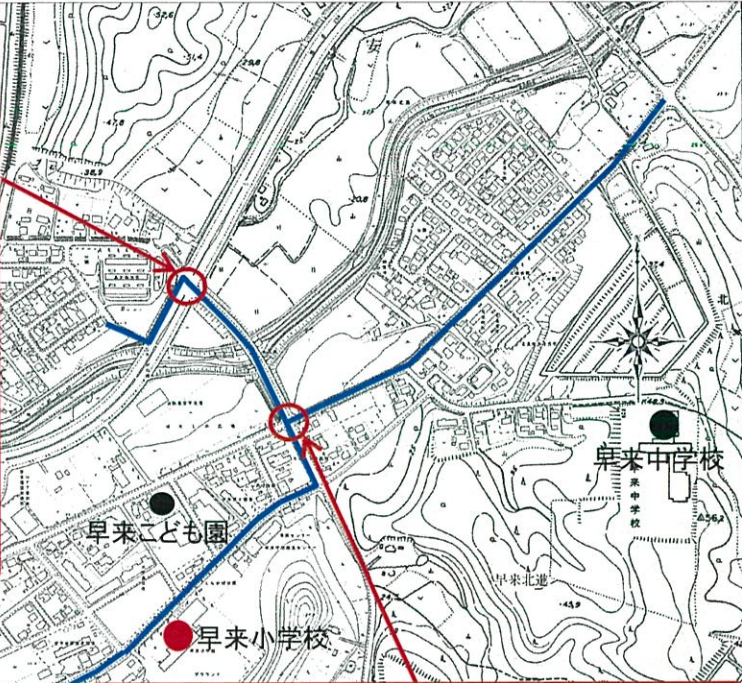
① 児童が押しボタンを押すために雪山を上る場合があり危険。また、信号待ちをする際に児童が車道に接近する。

② 児童が押しボタンを押すために雪山を上る場合があり危険。また、信号待ちをする際に児童が車道に接近する。

- ・適切な除雪の実施
- ・歩道に待機位置の標示を設置

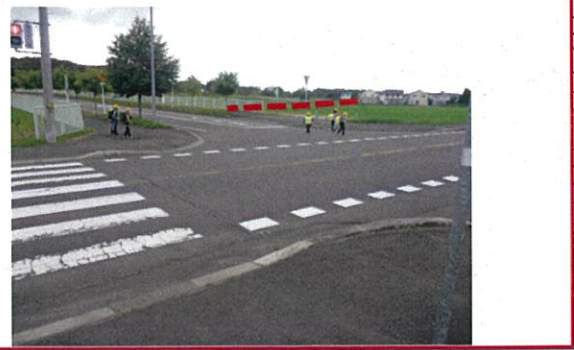
③ 児童が押しボタンを押すために雪山を上る場合がある。また、信号待ちをする際に児童が車道に接近する。

④ 横断歩道が無い場所を横断している。

- ・適切な除雪の実施
- ・歩道に待機位置の標示を設置

- ・横断歩道の必要性について検討
- ・街頭通学指導の継続実施

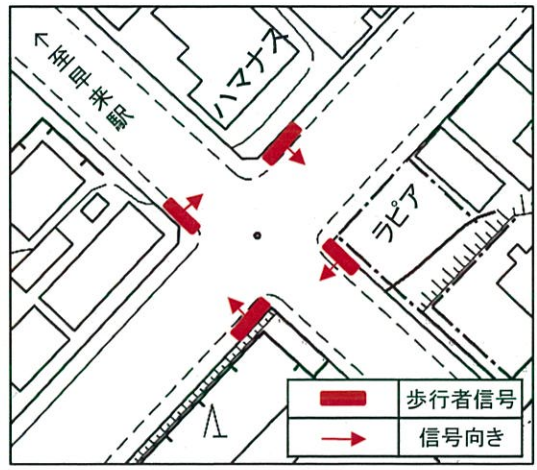
⑤ 別紙参照

歩行者信号

信号向き

⑤ 歩行者信号が両方向に設置されていない。設置されていない方向に横断する際に、車両用信号を確認するといった交通規則を理解していない(できない)児童もいる。

- ・歩行者信号設置に向け検討
