# 安平小学校 通学路対策箇所図

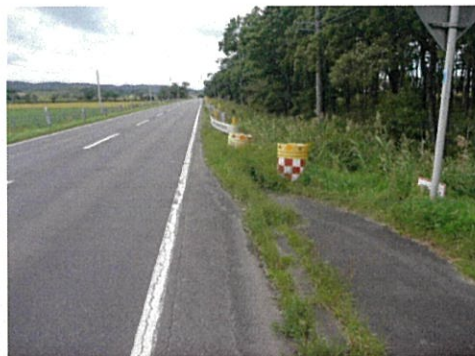
①安平工業団地付近から追分側は歩道が無く、大変危険な状況。また、歩道がある区間についても、大型車輛などの交通量が多い上に追い越し可能区間となっているため、法定速度を上回るスピードで追い越しをする車輛も多く、付近ではH29.4にも大型車が路外に飛び出す事故も起きているため大変危険な状況。

- ・歩道整備に向け検討
- ・適切な道路維持管理の実施
- ・スクールバスの時限運行を検討(歩道整備前)
