遠浅地区 通学路対策箇所図

遠浅小学校 通学路対策箇所図　別紙

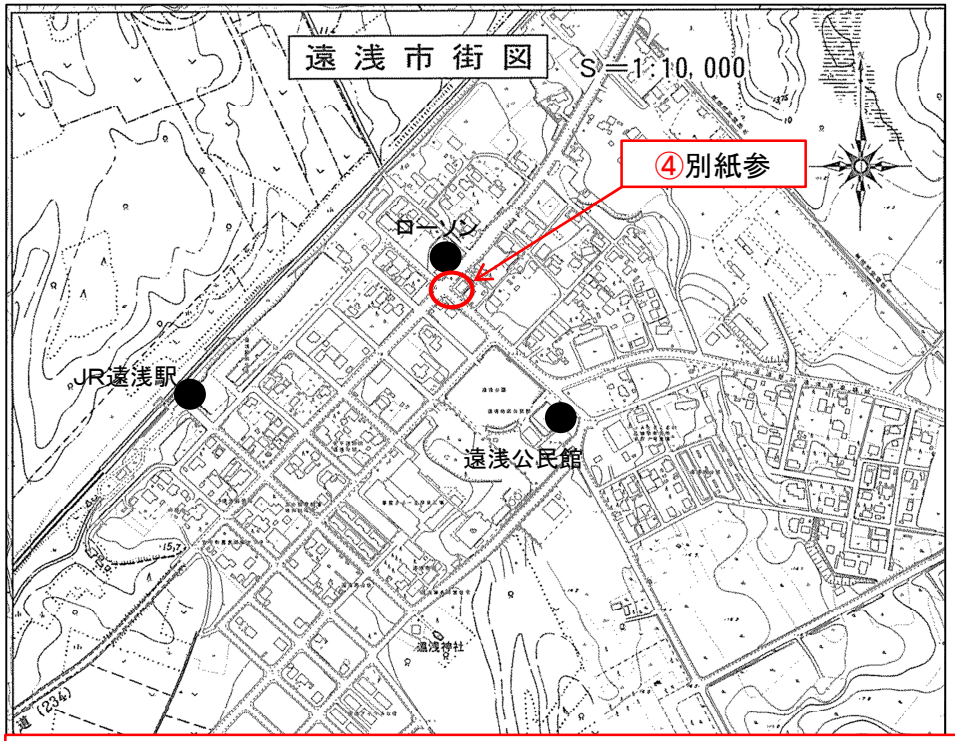
①カーブミラーはあるが、交差点に接近する車が坂道のため見づらい。

②校舎周辺の歩道除雪が遅いときがあり登下校時に歩きづらい。

③該当区間は歩道が無く、冬季にしばしば車両事故も発生していることから、通学（バス停に向かう途中）及び少年団活動等の通いに危険が伴う。

・見通し確保のため道路巻込部の適切な草刈や除雪等の実施【継続】

・通学路除雪作業の優先実施を徹底【継続】

・道路改良整備の検討（歩道及び拡幅路肩等の設置を含む）

・警戒標識設置【済み】

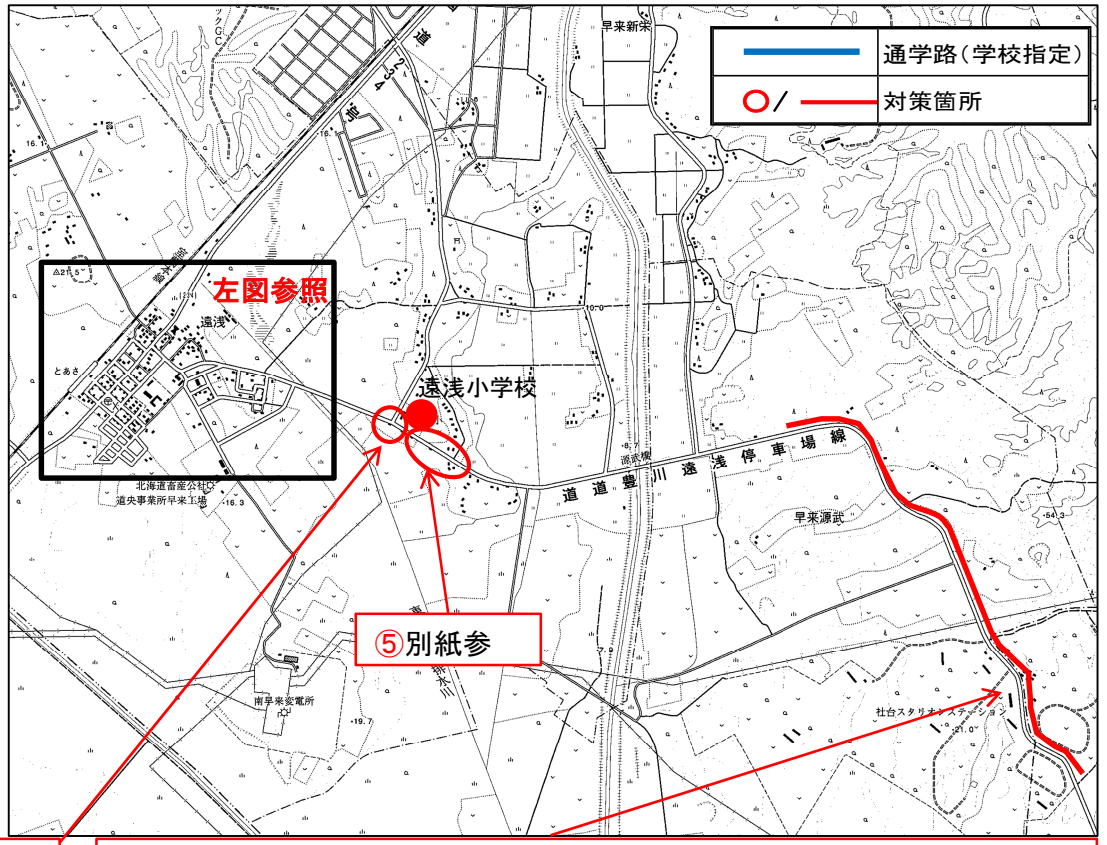
遠浅公民館前

④道道横断時に見通しが悪く危険。交通量が多く、特に大型車が右左折する際に危険である。

⑤登下校時に道道横断する必要がある。道路を横断するための横断歩道も無く、大型車両などの通行が多い路線である。冬期間は登校時に除雪されていないことがある。

・通学指導の継続

・路面標示や看板等の設置〔検討中〕

・登下校指導、及び保護者による道道横断時の誘導

・学校再編に伴うスクールバスによる送迎【済み】

・適切な除雪作業の実施
