# 安平町学校施設等長寿命化計画

令和 6 年 4 月

安平町教育委員会

### (2) 学校施設の劣化状況調査

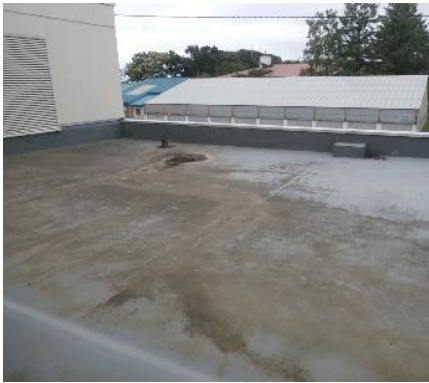
| 一 劣化状況評価一 | | | | | | | | | | | |
|---|---|---|---|---|---|---|---|---|---|---|---|
| <b>1: 屋上防水の状況</b><br>部分的に表面の変質等劣化が見られる | | | | <b>2: 屋根の状況</b><br>大規模改修により塗装補修された屋根 | | | | | | | |

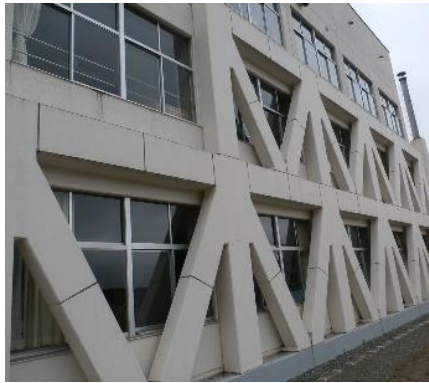
| 一 劣化状況評価一 | | | | | | | | | | | |
|---|---|---|---|---|---|---|---|---|---|---|---|
| <b>1: 耐震改修の状況</b><br>ピタコ工法による耐震改修の状況 | | | | <b>2: 建具周辺の外壁劣化</b><br>建具周辺のモルタル亀裂と経年劣化による塗装浮きと剥離 | | | | | | | |

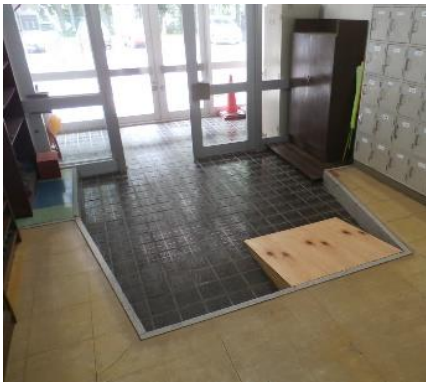
| 校舎（内部） | | | |
|---|---|---|---|
| <b>1:エントランスの状況</b><br>木製スロープの設置によるバリアフリー対応 | | <b>2:天井の雨漏り跡</b><br>雨漏り若しくは設備配管の不具合等による水シミ跡が複数箇所で見られる | |

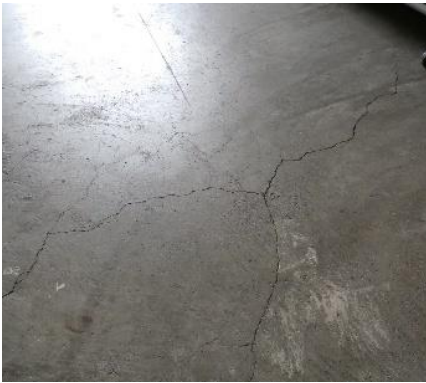
| 校舎（内部） | | | |
|---|---|---|---|
| <b>3:校舎内部の床の亀裂</b><br>教室及び廊下等で床の亀裂が複数箇所で見られる | | <b>4:サッシシーリングの劣化</b><br>サッシシーリングは経年劣化による亀裂や剥離が複数箇所で見られる | |

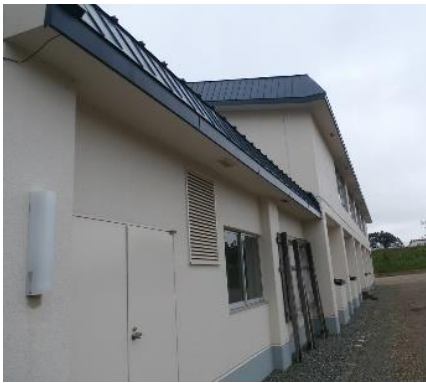
| 校舎（内部） | | | |
|---|---|---|---|
| <b>1:外壁の状況</b><br>大規模改修により塗装補修された外壁 | | <b>2:屋根の状況</b><br>大規模改修により塗装補修された屋根 | |

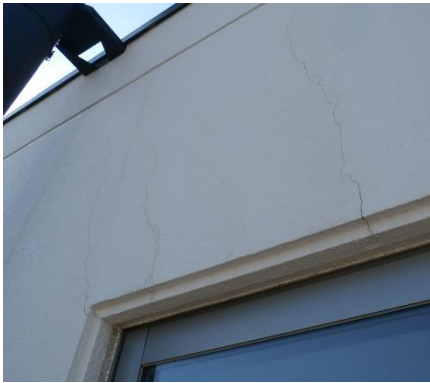
| 一 劣化状況評価一 | | | | | | | | | | | |
|---|---|---|---|---|---|---|---|---|---|---|---|
| <b>1:外壁の亀裂</b><br>屋上テラス柱の亀裂 | | | | <b>2:外壁の亀裂</b><br>外壁窓周辺の亀裂、微細なものも含めると複数箇所で見られる | | | | | | | |

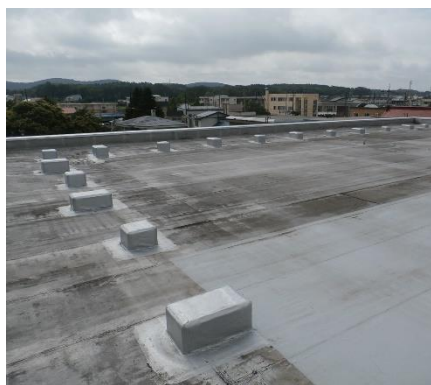
#### 1:屋上防水の劣化

部分的な劣化が見られる  
(※雨漏りにより一部補修、現在は止まっている)

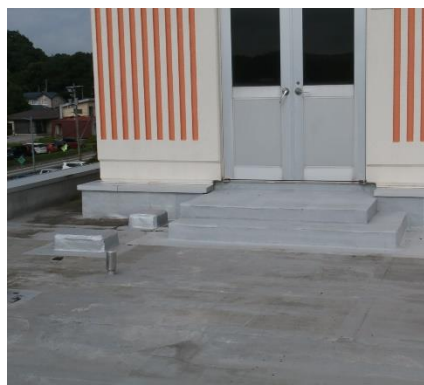
#### 2:屋上防水の劣化

部分的な劣化による補修の状況

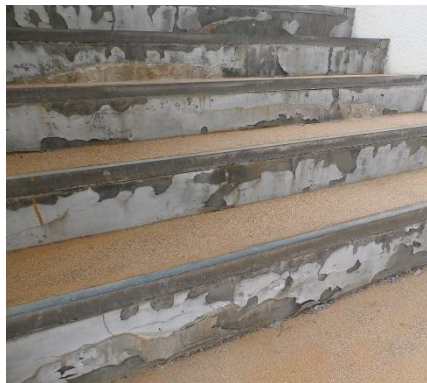
| 園舎（外部） | | | |
|---|---|---|---|
| 1:外壁の状況<br>劣化等無く良好な状況、<br>※写真箇所は大規模改修時の換気フード位置変更箇所 | | 2:外部階段の状況<br>外部階段の状況、蹴上塗装面の剥離が見られる | |

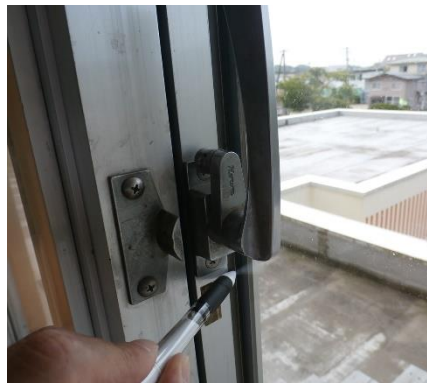
| 園舎（外部） | | | |
|---|---|---|---|
| 3:遊戯室天井の状況<br>劣化等無く良好な状況 | | 4:サッシの状況<br>建具周辺のシールは経年劣化が見られる | |

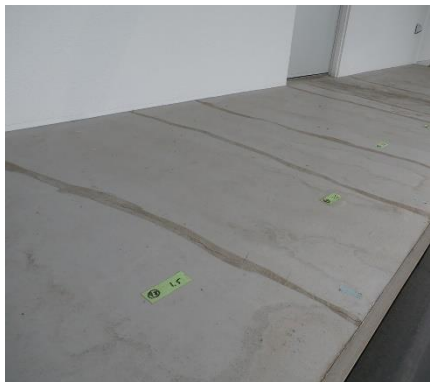
| － 劣化状況評価 － | | | | | | | | | | | |
|---|---|---|---|---|---|---|---|---|---|---|---|
| <p>1: 外壁の状況</p> <p>地震等による亀裂、微細箇所を除き全て補修済み</p> | | | | <p>2: 外部の状況</p> <p>荷受け室前の状況、プラットフォームに複数亀裂が見られる</p> | | | | | | | |

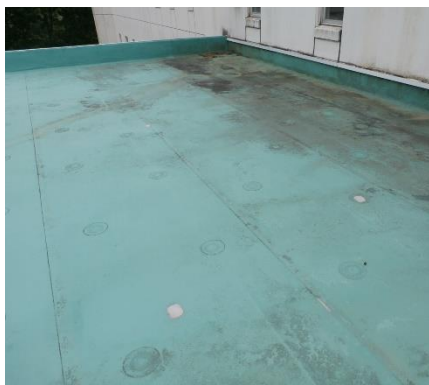
### 1: 屋上防水の劣化

部分的にふくれ等が見られる

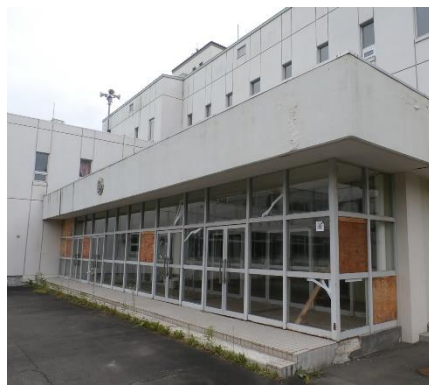
### 2: エントランスの状況

校舎エントランス、地震による破損

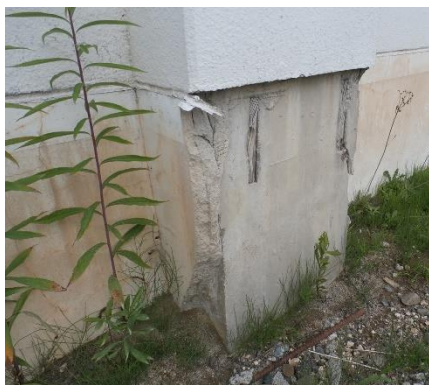
### 1: 外壁腰壁部の破損

地震により外壁基礎腰壁部の破損・モルタル剥離の状況

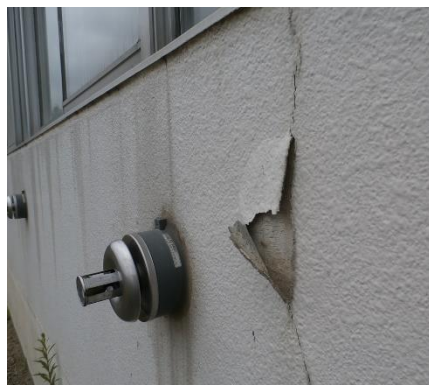
### 2: 外壁塗装面の亀裂剥離

外壁の亀裂とそれに伴う塗装面の剥離が複数箇所で見られる

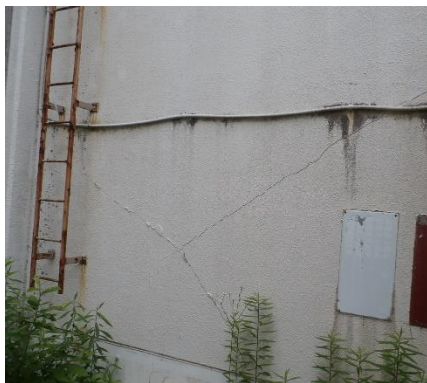
| 校舎（外壁） | | | |
|---|---|---|---|
| <b>3:外壁の亀裂</b><br>地震による一面の亀裂 | | <b>2:外壁の破損</b><br>校舎エキスパ<br>ンジョイント<br>部の地震によ<br>る壁面座屈 | |

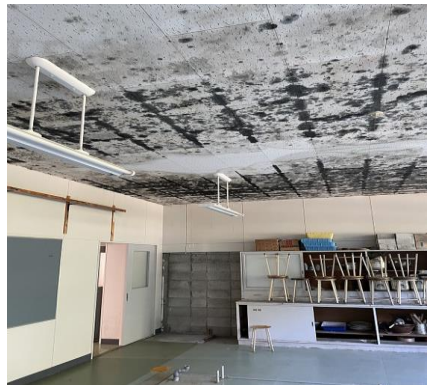
| 校舎（外壁） | | | |
|---|---|---|---|
| <b>1:教室の状況</b><br>雨漏りが原因によるカビが多数発生 | | <b>2:サッシ内部の結露</b><br>複層サッシのシーリング劣化等による結露、複数箇所で見られる | |
